# Drüber und drunter

## Balkoninstandsetzung am denkmalgeschützten Gropius-Bau im Berliner Hansa-Viertel erhält die Originalsubstanz

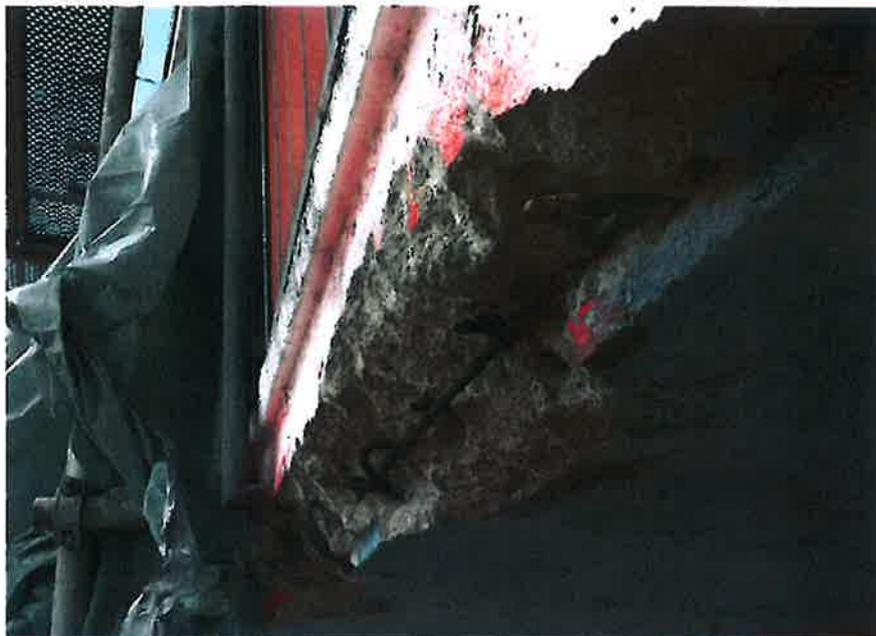
(4) Betonabplatzungen an den frei bewitterten Rändern der Loggia-Platten sowie an der Unterseite im Bereich der Tropfkante – die Bewehrung liegt stellenweise frei.

Anders dagegen der Zustand der Loggia-Platten. Diese weisen an den frei bewitterten Rändern sowie an der Unterseite im Bereich der Tropfkante Betonabplatzungen auf. Die Bewehrung liegt stellenweise frei. Teilweise ist sie so weit korrodiert, dass Querschnittsreduzierungen festzustellen sind. Die Ermittlung der Betonüberdeckung und der Karbonatisierungstiefe sowie die zerstörungsfreie Prüfung der Druck- und Oberflächenzugfestigkeit des Betons führte zu Ergebnissen, die nahelegen, dass die unter der Querbewehrung liegende Längsbewehrung der Loggia-Platten nicht mehr über einen ausreichenden Korrosionsschutz verfügt. Der Beton lässt sich nach den Ergebnissen der Druck- und Zugfestigkeitsprüfung in die Festigkeitsklasse C16 / 20 bis C 20 / 25 nach DIN 1045-1 (2008.08) einstufen und erfüllt damit nicht die Anforderungen für Bauteile der Expositionsklasse XC4 XF1.

Da bei den Loggia-Platten der bisherige Korrosionsgrad der Bewehrung relativ gering und ausreichende Tragsicherheit gegeben ist, war es möglich, nach Freilegen und Entrosten der Bewehrungsstähe und dem Auftragen einer Korrosionsschutzbeschichtung die Stahlbetonbauteile durch teilweisen Ersatz des Betons instand zu setzen.

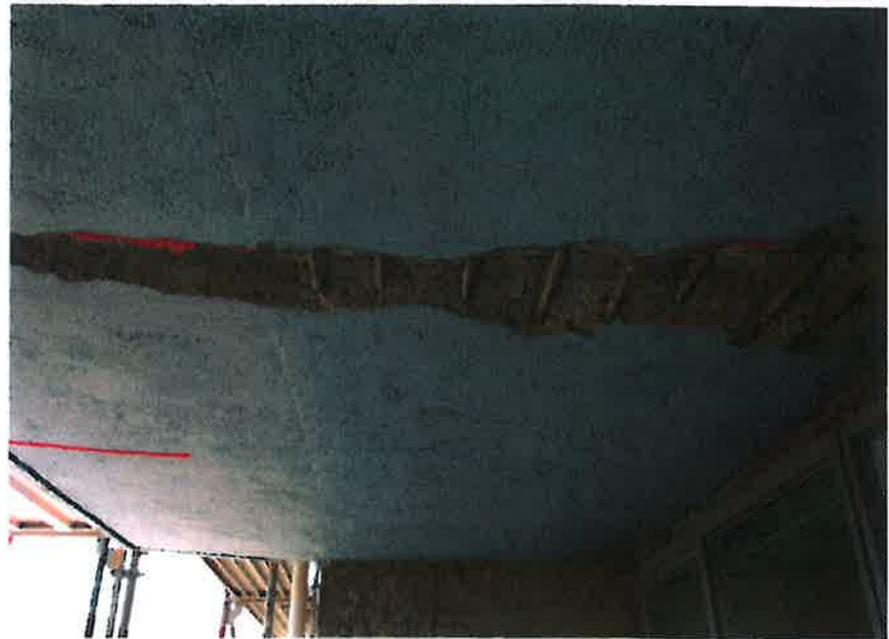
(5) Schäden an den Unterseiten der Loggia-Platten; teilweise war die Betonüberdeckung so weit reduziert, dass ein ausreichender Korrosionsschutz nicht mehr gegeben war.

Die geringe Betondeckung der Bewehrung und die durch das Bauwerksalter bedingte fortgeschrittene Karbonatisierung verhindern eine dauerhafte Wiederherstellung des alkalischen Milieus. Damit war passiver Korrosionsschutz der Stahleinlagen auf lange Sicht nicht möglich. Die Instandsetzung der geschädigten Bauteile erfolgte daher nach dem Instandsetzungsprinzip W (Korrosionsschutz durch Begrenzung des Wassergehalts im Beton) der Richtlinie des Deutschen Ausschusses für Stahlbeton „Schutz und Instandsetzung von Betonbauteilen“ (Instandsetzungs-Richtlinie). Deshalb wurden die örtlichen Reprofilierungen der geschädigten Stellen zusätzlich durch ein Oberflächenschutzsystem ergänzt. Durch diese Maßnahme wird der Wassergehalt im Beton reduziert und ein Fortschreiten der Korrosion verhindert. Anforderungen an die Mindestbetonüberdeckung bestehen bei der Anwendung dieses Instandsetzungsprinzips nicht. Als geeigneter Oberflächenschutz entsprechend der Instandsetzungs-Richtlinie kam im vorliegenden Fall eine Reinacrylatdispersion zum Einsatz.

Durch Strahlen mit festem Strahlmittel entsprechend dem Reinheitsgrad SA2½ wurden die korrodierten Bewehrungen entrostet und für den Auftrag der Korrosionsschutzbeschichtung vorbereitet. Sofern die Restquerschnitte der entrosteten Bewehrung nicht mehr den statischen Berechnungen entsprachen, wurden sie verstärkt. Die abschließende

Reprofilierung der geschädigten Betonquerschnitte erfolgte mit kunststoffmodifiziertem PCC-Mörtel, teilweise wurde auch (SPCC) mit der Festigkeitsklasse C25/30 eingesetzt. Um weiteres Eindringen von Feuchtigkeit zu verhindern, wurden im Beton vorhandene Risse außerdem mit Epoxidharz kraftschlüssig verpresst.

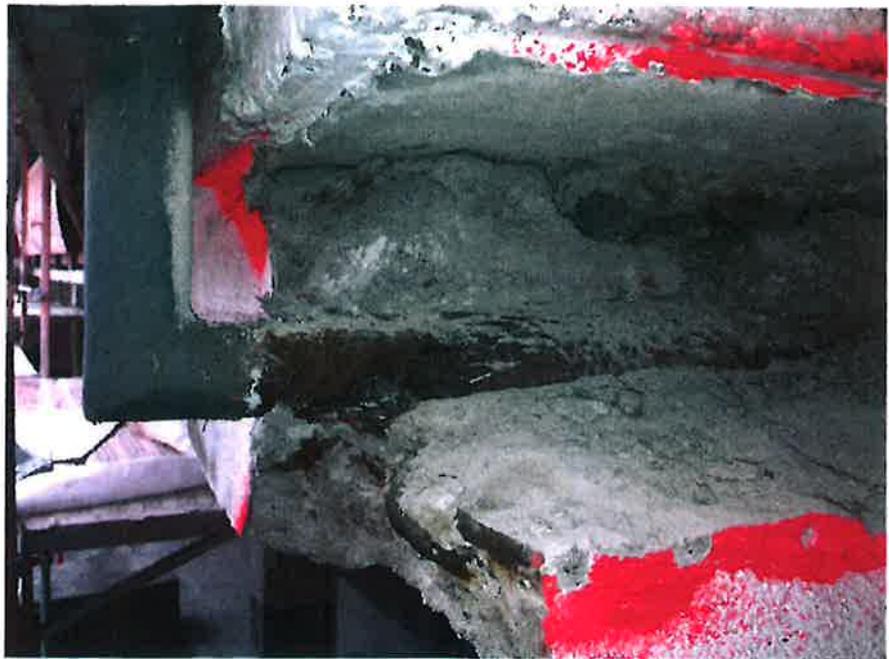
(6) Freigelegte Bewehrung mit deutlich sichtbaren Schäden

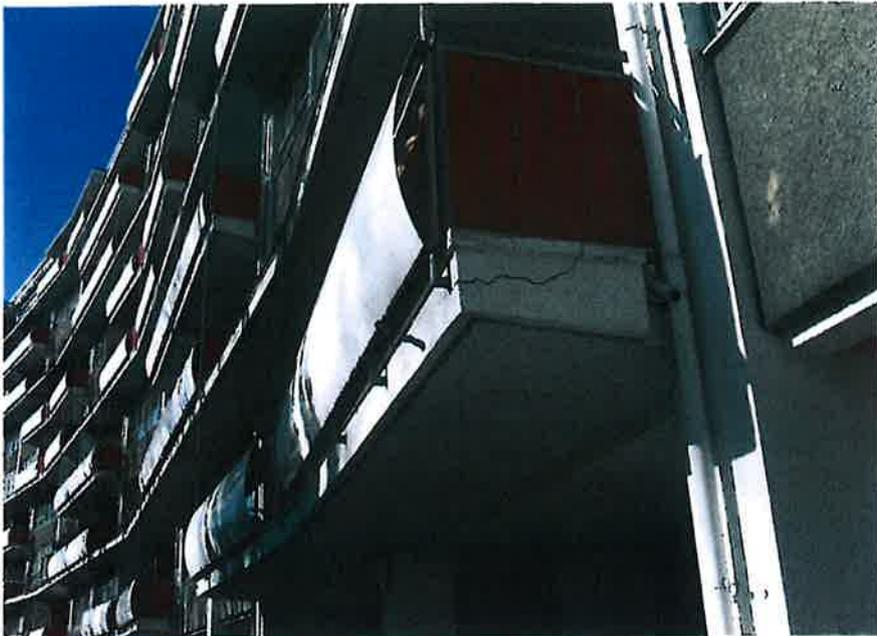
(7) Umfassende Instandsetzungsmaßnahmen mussten ergriffen werden, um die Originalbausubstanz der Loggien an der denkmalgeschützten Wohnanlage zu erhalten.

Insgesamt konnte am denkmalgeschützten Gropius-Bau durch die Entfernung und Reprofilierung der Schadflächen sowie durch den flächigen Auftrag eines Oberflächenschutzsystems die Originalsubstanz der Loggien instand gesetzt und gleichzeitig Vorsorge zur Vermeidung künftiger Schäden getroffen werden. Umfangreiche und gründliche Vorbereitungen der Arbeiten durch eine flächendeckende Schadenserfassung mit umfassender Dokumentation und ein darauf basierendes Instandsetzungskonzept waren die Grundlage für die Qualität der Arbeiten. Während der gesamten Maßnahme wurde die fachgerechte Ausführung der Arbeiten durch Eigenüberwachungen gemäß der Instandsetzungs-Richtlinie (Teil 3) durchgeführt, dokumentiert und schließlich im Abschlussbericht festgehalten. Die Fremdüberwa-
