Der Kirche eine Zukunft geben

Denkmalgerechte Fassadensanierung ■ Die Sichtbetonfassade einer denkmalgeschützten evangelischen Kirche vom Ende der 1960er-Jahre wies umfangreiche Schäden auf. Auf Basis einer umfassenden Bauwerksuntersuchung wurden die Oberflächenstruktur der Fassade und die Verkehrssicherheit des Gebäudes wiederhergestellt, wobei die Originalsubstanz weitgehend erhalten werden konnte. Die Eigen- und Fremdüberwachung der Instandsetzungsmaßnahmen mussten als Bedingung zur Auftragsvergabe im Vorfeld vom Auftragnehmer belegt werden. Ein Instandhaltungsplan stellt nun die Dauerhaftigkeit der Maßnahme sicher. **Rita Jacobs und Hans Joachim Rosenwald**

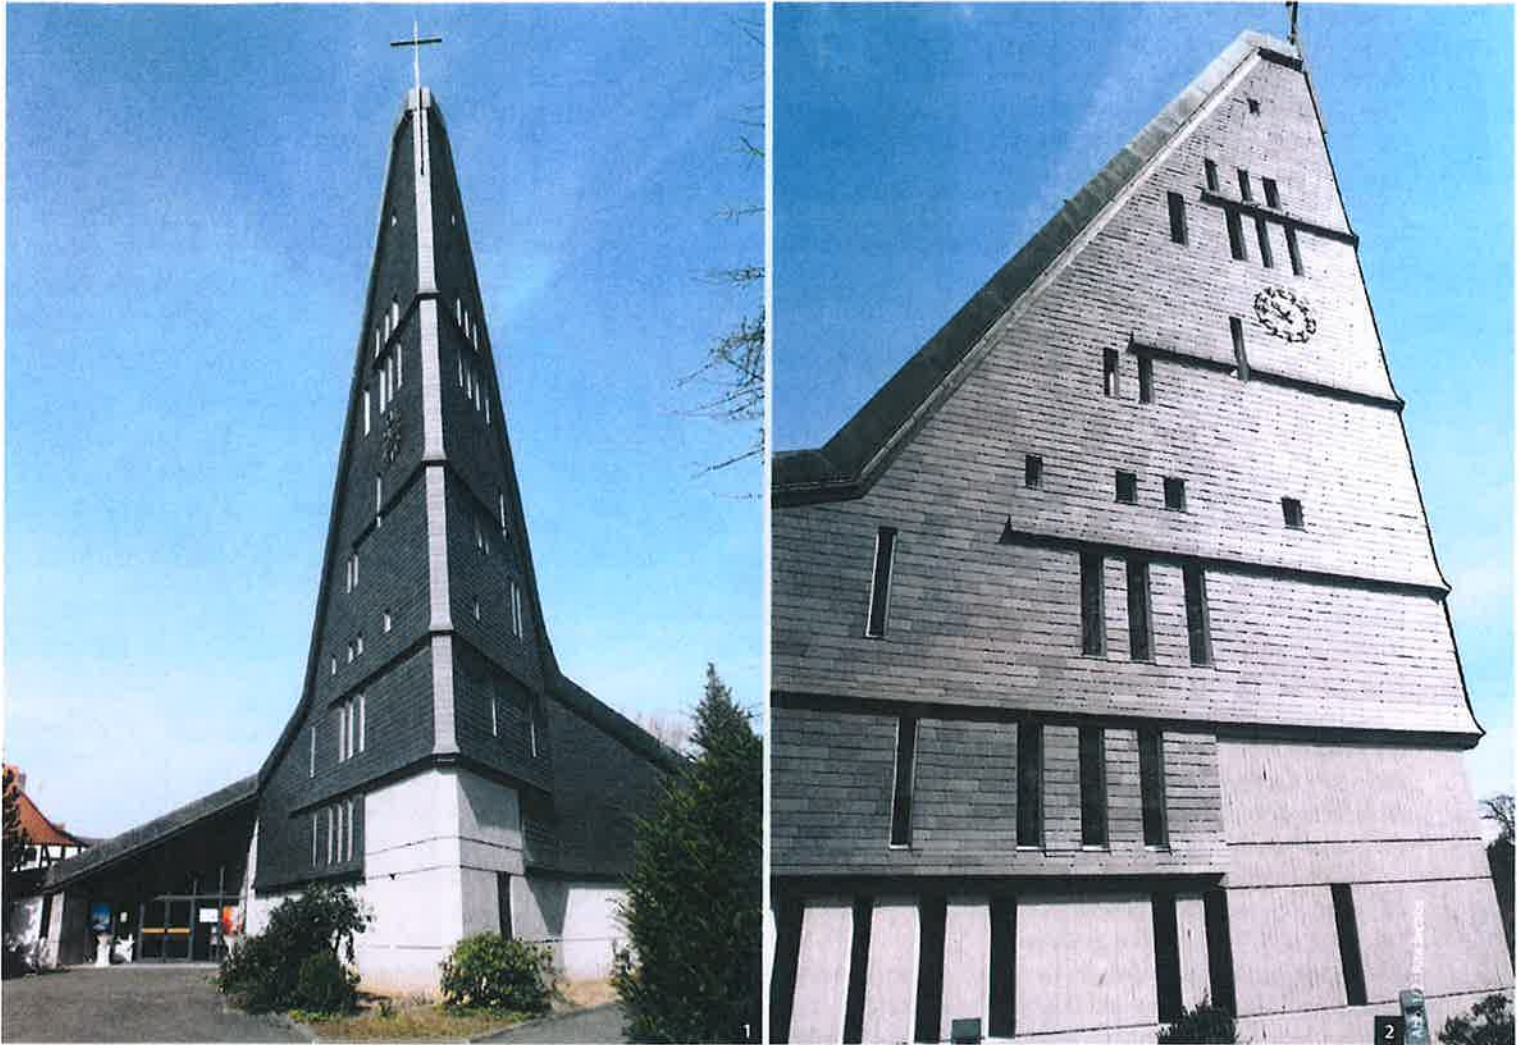
Abb. 1/2: Bei der Instandsetzung der evangelischen Kirche in Lahntal/Sarnau bei Marburg mussten die Vorgaben der Denkmalpflege berücksichtigt werden.

Beim Bau der auf 1968 datierten Kirche in Lahntal/Sarnau (Abb. 1/2) in der Nähe von Marburg mischte und verarbeitete man Beton, der heutigen Anforderungen nicht mehr entspricht. Laut einem Gutachten der Firma Tschunko und Trechsler GmbH hätten die Folgen langfristig die Standsicherheit in einigen Bereichen gefährdet. Das von Architekt Bertold Himmelmann aus Marburg geplante Bauwerk wurde seinerzeit aus Leichtbeton erstellt. Eine aus heutiger Sicht unsachgemäße Verarbeitung hatte die Ausführung mit mangelhaften Betonqualitäten zur Folge und ist Ursache der massiven Konstruktionsmängel, die zu den aktuell behobenen Bauwerksschäden führten.

Dabei handelt es sich in erster Linie um Schäden durch eindringende Feuchtigkeit, die die Dauerhaftigkeit der Konstruktion und vor allem die Verkehrssicherheit der Fassade in starkem Maße beeinträchtigten. Eine Gefährdung von Personen durch sich lösende Betonteile konnte nicht ausgeschlossen werden. Die Außenflächen wurden daher bis zur Ausführung der Instandsetzungsarbeiten regelmäßig optisch kontrolliert.

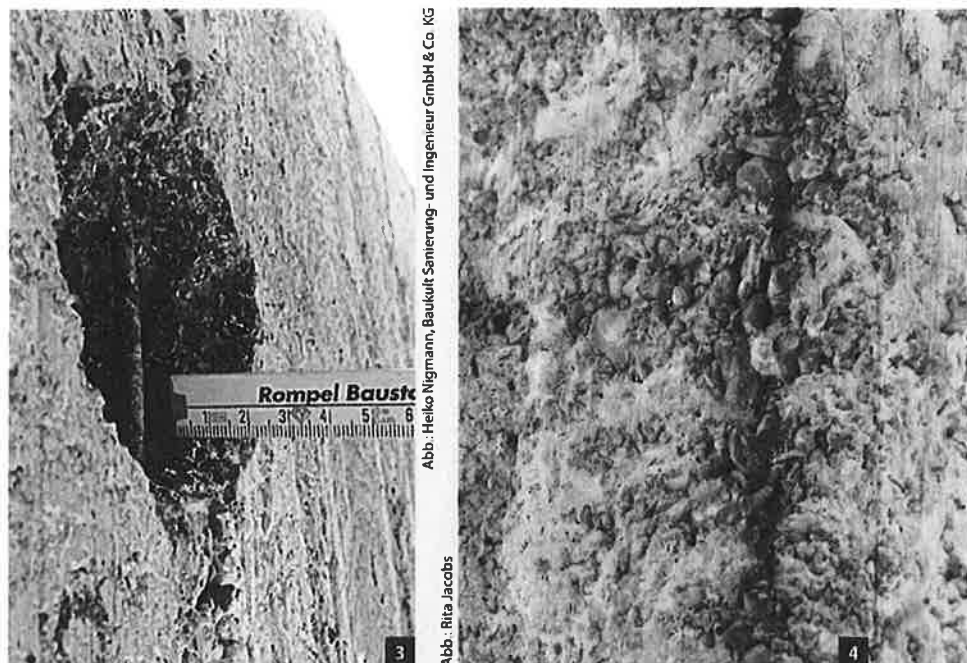
Abb. 3: Die Betonoberfläche wurde gezielt aufgestemmt, um Auskunft über die Überdeckung der Bewehrung, die Karbonatisierungstiefe und Hinweise auf vorhandene Korrosionsschäden an der Bewehrung zu erhalten.

Abb. 4: Die Oberfläche vor der Instandsetzung: Deutlich zu erkennen ist die poröse Struktur, die auf eine mindere Betonqualität hinweist.

innerhalb von zwei Tagen segmentweise abgefahren wurden. Gezielt angelegte Stemmstellen gaben Auskunft über die Betondeckung der Bewehrung und die Karbonatisierungstiefe (Abb. 3). Sie ließen gleichzeitig Rückschlüsse auf die Korrosionsschäden an der Bewehrung zu. Um die Betondruckfestigkeit, die Rohdichte sowie die Oberflächenzugfestigkeit der Fassade zu ermitteln, wurden zusätzlich Bohrkerne im Trockenbohrverfahren entnommen und ausgewertet. Die Untersuchungen führte das Baustofflabor der Fachhochschule Gießen durch. Noch vorhandene Bauunterlagen wie statische Berechnungen, Angebote und Rechnungen des ausführenden lokalen Unternehmens lieferten zusätzliche Erkenntnisse über die ursprünglich geforderten Betonqualitäten.

der Verdichtung zu sehen. Diese Verdichtungsprobleme hatten zu einem auffällig hohen Anteil an Grobporen und Lunkern geführt. So wurden teilweise Löcher und Hohlräume von bis zu zwölf Zentimetern Tiefe festgestellt. Verunreinigungen, die bei der Herstellung der oberen Betonagen entstanden sind, wurden nicht entfernt. Ablaufspuren auf der Fassade zeigen, dass die lotrechten Schalungsstöße der Brett-schalung nicht dicht ausgeführt wurden, so dass Zementsuspension und Feinkorn des Zuschlags auslaufen konnten. In diesen Bereichen fehlt dem Beton das Fein- und Feinstkorn, die Oberfläche ist porös (Abb. 4), so dass angreifende Stoffe ungehindert in den Beton eindringen können.

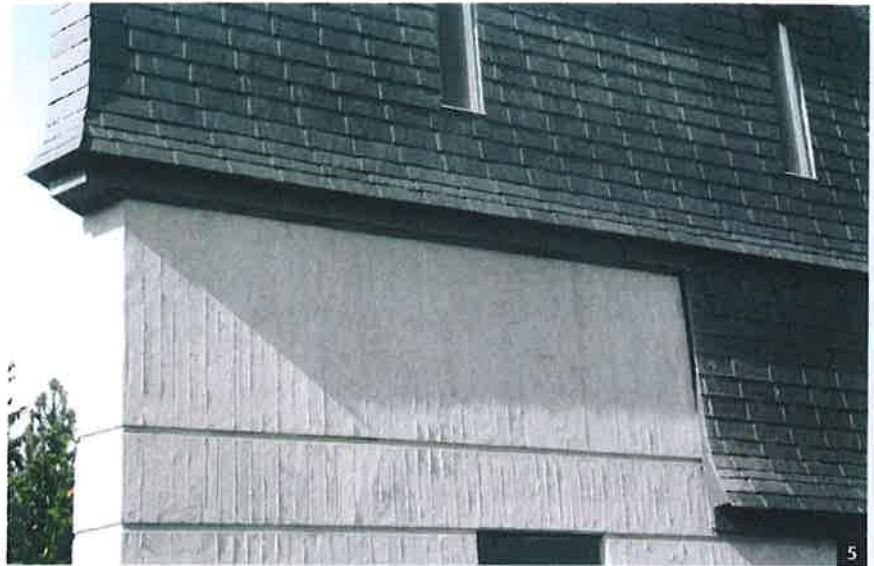
Abb. 5: Nach der Instandsetzung wurde der untere Fassadenbereich als Sichtbeton ausgearbeitet. Der obere Bereich erhielt eine Vorsatzschale aus Schiefer.

Dabei sollte der untere Fassadenbereich als Sichtbeton ausgearbeitet werden, während der obere Bereich nach Abstimmung zwischen dem Bauherrn, der evangelischen Kirchengemeinde Sarnau, sowie den beteiligten Architekten Himmelmann und Schneider-Lange eine Fassadenbekleidung aus Schiefer erhielt (Abb. 5). Ebenfalls ausgebildet werden sollten die Schein-

Da im oberen Bereich eine Vorsatzschale aus Schiefer angebracht werden sollte, wurde schließlich nach zwei unterschiedlichen Instandsetzungsprinzipien gearbeitet: Im oberen Fassaden- und Turmbereich kam das Prinzip W des DAfStb zur Anwendung. Der untere Teil der Außenfläche dagegen wurde als Sichtbeton ausgearbeitet und gemäß dem Instandsetzungsprinzip R1 des DAfStb instand gesetzt. Wegen der Standsicherheitsrelevanz der Maßnahme musste zur Qualitätssicherung eine Fremdüberwachung durchgeführt werden.

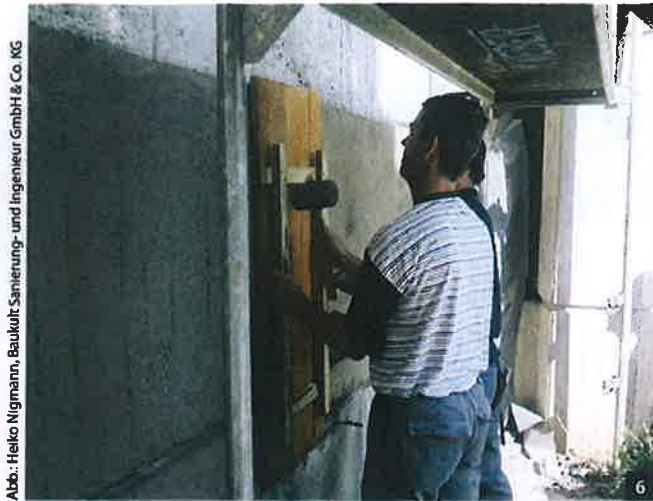
Abb. 6: Durch das Eindrücken einer Brettschablone in die frische Oberfläche wurde die alte Struktur des Betons rekonstruiert.

Durch das Eindrücken einer Brettschablone in die noch frische, plane abgezogene Oberfläche wurde die alte Struktur des schalungsrauen Betons rekonstruiert (Abb. 6). Um den Eindruck von Uniformität zu vermeiden, stellten die Mitarbeiter des Unternehmens insgesamt fünf verschiedene Schablonen her. Sie bestanden jeweils aus fünf Einzelbrettern mit Breiten zwischen neun

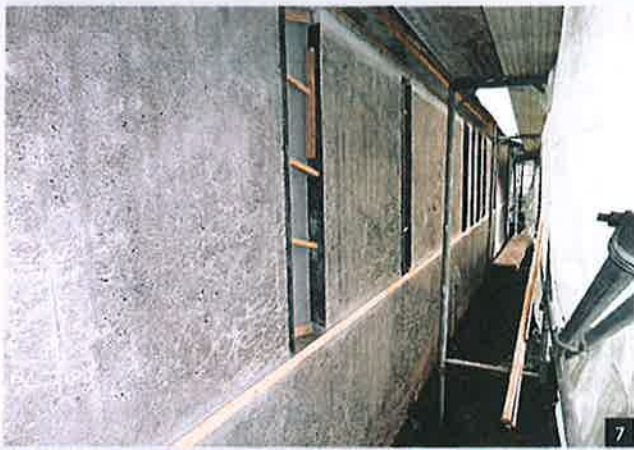
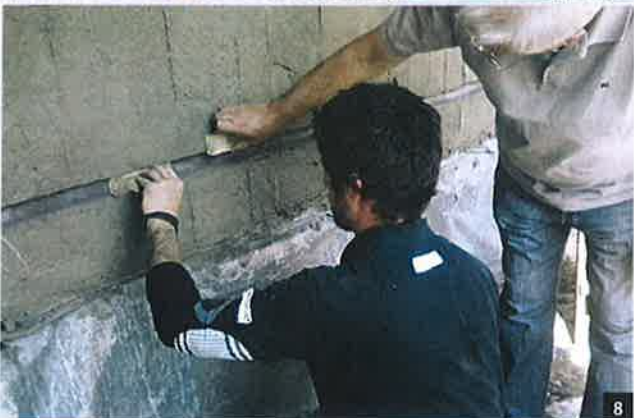
Abb. 7/8: Die ursprünglichen Scheinfugen konnten durch Montage einer Holzkonstruktion, die nach dem Aushärten wieder entfernt wurde, wiederhergestellt werden.

und zwölf Zentimetern, die im Abstand von zwei bis drei Millimetern miteinander befestigt und etwa 1,50 Meter lang waren. Die ursprünglichen Scheinfugen konnten durch Montage einer Holzkonstruktion, die nach Aushärten des Materials wieder entfernt wurde, an den entsprechenden Stellen erneuert werden (Abb. 7/8).

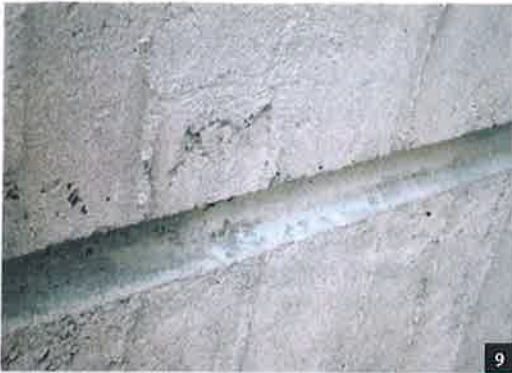
9

Abb. 9/10: Die instand gesetzten Scheinfugen (Abb. 9) werden sich mit der Zeit der Optik der alten Fugen wieder annähern (Abb. 10).

Die gesamte Fläche wurde durch leichtes Feinstrahlen, besonders im Bereich der Grate, die sich zwischen den einzelnen Schalungsbrettern gebildet hatten, nachgearbeitet. Das damit erreichte Finish kam dem Altbeton nahe (Abb. 9/10).

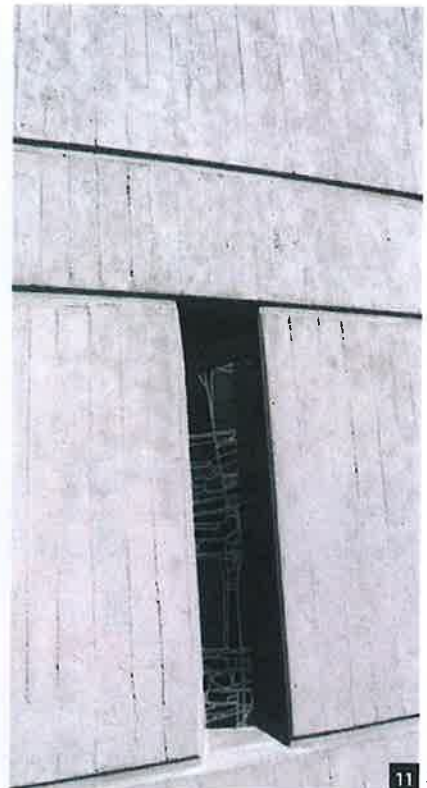
11

Abb. 11: Die alte Oberflächenstruktur konnte weitgehend wiederhergestellt werden.

Insgesamt konnten durch das Entfernen des geschädigten Betons, das Reprofilieren von Fehlstellen und den flächigen Auftrag eines Oberflächenschutzsystems die Sichtbetonfassaden der evangelischen Kirche in Lahntal/Sarnau bei weitgehender Erhaltung der Originalsubstanz instand gesetzt werden (Abb. 11). Gleichzeitig wurde Vorsorge zur Vermeidung zukünftiger Schäden getroffen. Die Bundesgütegemeinschaft Instandsetzung von Betonbauwerken beurteilte die Ergebnisse der Sanierung positiv. ■
