Instandsetzung der Südfassade am Corbusierhaus in Berlin

Denkmalgerechte Fassadensanierung

Durch umfassende Instandsetzungsmaßnahmen konnte die Südfassade des denkmalgeschützten Corbusierhauses in Berlin bei weitgehendem Erhalt der Originalsubstanz und denkmalgerechter Rekonstruktion des Originalerscheinungsbildes wieder hergestellt werden. | Rita Jacobs und Christoph Bock

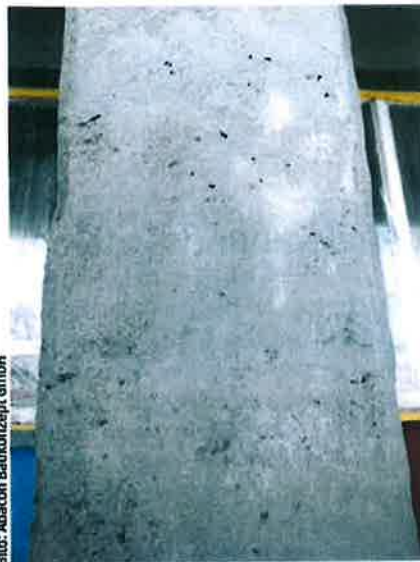
Bereits bei oberflächlicher Betrachtung ist auf den Loggienrandbalken sowie an den Lisenen und Loggiawänden die abblätternde Beton-schutzbeschichtung der früheren Instandsetzungsmaßnahme mit Ausblühungen und leichter Rissbildung zu erkennen. Die Substanzuntersuchung im Baustofflabor ergab, dass die Bewehrung teilweise, manchmal

vollständig im karbonatisierten Beton liegt. Damit ist ein ausreichender Korrosionsschutz nicht mehr gegeben. Zudem stellten sie im Bereich der Randbalken eine stark schwankende, im Bereich der Lisenen eine relativ geringe Betondeckung fest.

Abb. 3: Bereits bei oberflächlicher Betrachtung ist auf den Loggiarandbalken sowie an den Lisenen und Loggiawänden die auf eine frühere Instandsetzungsmaßnahme zurückgehende abblätternde Betonschutzbeschichtung mit unterschiedlich intensiv ausgebildeten Ausblühungen und leichter Rissbildung zu erkennen.

abakon Baukonzept aus Berlin, ein Mitglied der Güteschutzgemeinschaft Betoninstandsetzung Berlin und Brandenburg e.V., zunächst durch Feststoffstrahlen die Altbeschichtungen der vorangegangenen Instandsetzungen vollständig entfernt. Alle losen Betonteile und Hohlstellen wurden durch behutsames Stemmen mit Elektrohämmern bzw. durch Strahlen bis auf den festen Kern entfernt. Nicht korrodierter Bewehrungsstahl bzw. Bewehrungsstahl, der nur auf der Vorderseite korrodiert war, wurde dabei im vorhandenen Altbeton eingebunden erhalten. Bewehrungen dagegen, die rundherum korrodiert waren, wurden vollständig freigelegt. Diese behandelten die Instandsetzungsspezialisten anschließend durch Strahlen mit festem Strahlmittel nach. Die systemgerechte Entrostung (Reinheitsgrad Sa 2½) der freigelegten bzw. freiliegenden Stähle erfolgte mechanisch unter Beachtung der Vorgaben der DIN EN ISO 12 944-4 „Beschichtungsstoffe – Korrosionsschutz von Stahlbauten durch Beschichtungssystem – Teil 4: Arten von Oberflächen und Oberflächenvorbereitung (ISO 12 944-4:1998) sowie der deutschen Fassung EN ISO 12 944-4:1998“. Die entrosteten Bewehrungsstähle beschichteten die Fachkräfte anschließend in zwei Arbeitsgängen mit einer einkomponentigen mineralischen Korrosionsschutzbeschichtung der Beanspruchbarkeitsklasse M2/M3 nach DAfStb-Instandsetzungsrichtlinie. Zur Reprofilierung der Schadensstellen wurde wegen des eingesetzten Ziegelsplittbetons ein kunststoffmodifizierter, faserverstärkter Leichtmörtel mit integriertem Haftvermittler ausgesucht. Risse wurden mittels Epoxidharz-Injektion (EP-I) gemäß der Instandsetzungs-Richtlinie gefüllt. Anschließend trugen die Verarbeiter vor

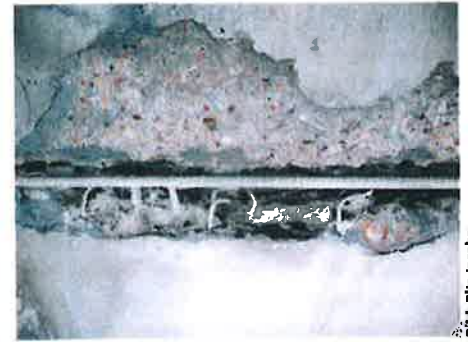
Abb. 4: Vor der Reprofilierung wurde ein mineralischer Korrosionsschutz auf die entrosteten Bewehrungsstähle aufgebracht. Zur Reprofilierung der Schadensstellen wurde wegen des eingesetzten Ziegelsplittbetons ein kunststoffmodifizierter, faserverstärkter Leichtmörtel mit integrierten Haftvermittler ausgesucht. Risse wurden verpresst.

Ort auf allen vorbereiteten Flächen ein mehrlagiges diffusionsoffenes, karbonatisierungsbremsendes Oberflächenschutzsystem (OS 5a) auf, das wegen seiner hohen Elastizität und Schichtdicke besonders bei oberflächennahen Betonrissen ausgeführt wird. Im Instandsetzungskonzept war ein System gefordert, das der Rissüberbrückungsklasse B2 entsprechen muss. Die abschließende denkmalgerechte Farbgestaltung erfolgte in den Sonderfarben des Denkmalpflegeplan, die sich am originalen Fassadenplan von 1956 orientierte.
