# Außen kühl und innen trocken

**Instandsetzung einer Sichtbetonfassade unter Denkmalschutzaufgaben** ■ Das Nebengebäude einer jüdischen Begegnungsstätte wies massive Schäden an der Stahlbeton-Außenhülle auf. Durch eindringende Feuchtigkeit waren bereits Schimmelschäden im Innenraum aufgetreten. Mit einer Innenabdichtung konnte der denkmalgeschützte Bau instand gesetzt werden, ohne das Erscheinungsbild zu verändern. Risse in der Außenhülle wurden mit einem speziellen Injektionsverfahren mit Polyurethan verpresst. **Rita Jacobs und Hans Joachim Rosenwald**

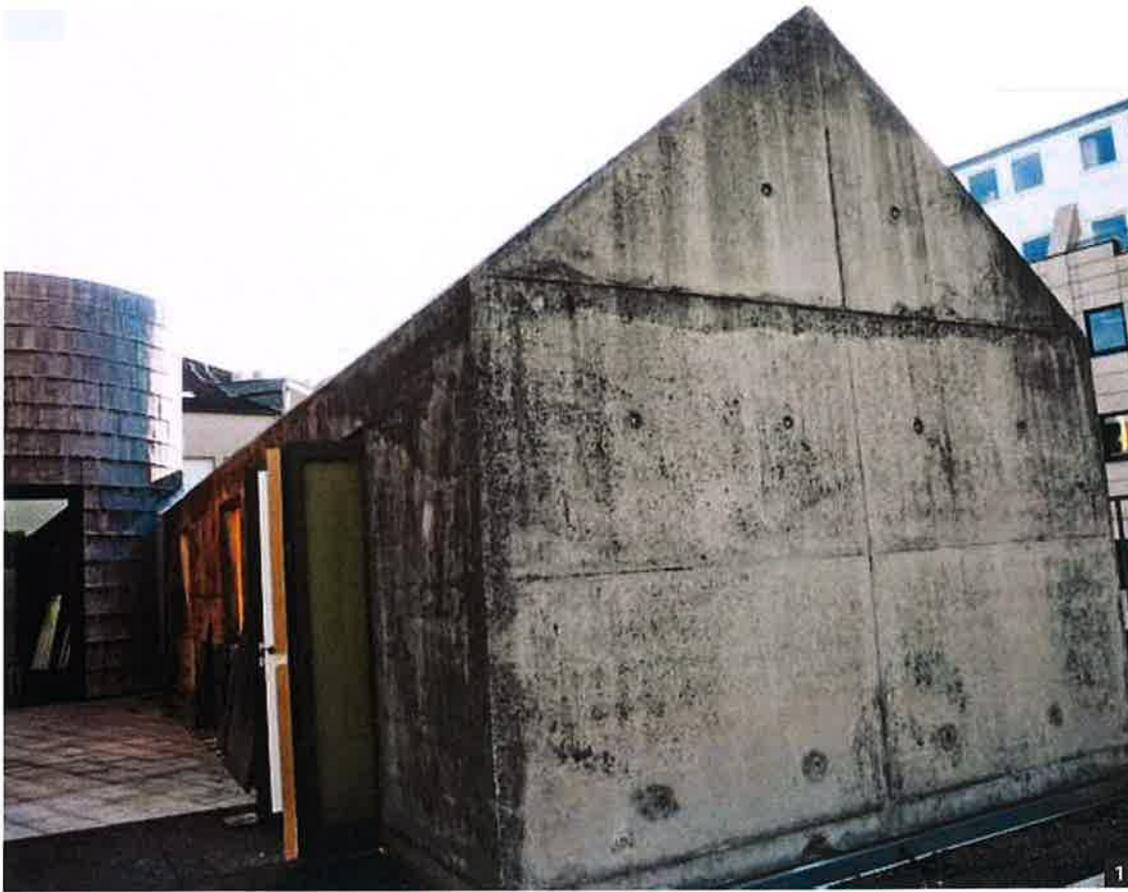
**Abb. 1:** Das Nebengebäude der jüdischen Begegnungsstätte „Alte Synagoge“ wies Schäden durch eindringende Feuchtigkeit auf.

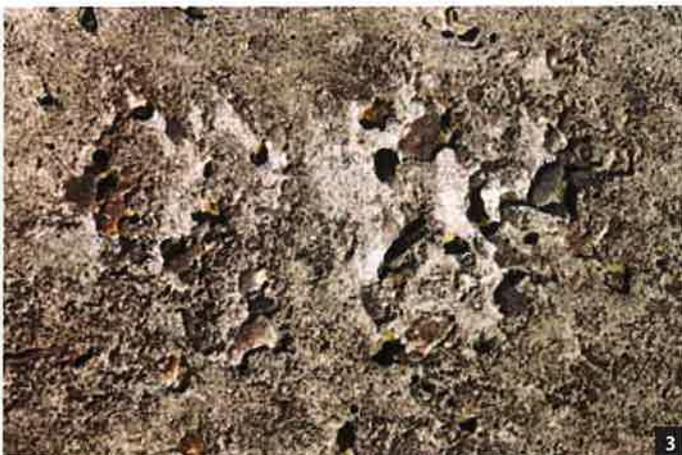
des Betons sorgten dafür, dass über Jahre hinweg Feuchtigkeit über Risse und Kiesnester in das Bauwerk eindringen konnte (Abb. 3/4). In der Folge wies der Außenbau Betonabplatzungen, lose Betonteile und freiliegende, korrodierte Bewehrungen auf (Abb. 5). Hinzu kamen Schäden im Innenraum: Eindringendes Wasser sowie Kondensat, dessen Ursache eine als Gipskar-

**Abb. 3:** Mangelhafte Verarbeitung und der fehlende Oberflächenschutz waren die Ursachen für Schäden an der Fassade. Neben Rissen und Kiesnestern, die sich an der Fassade zeigten,...

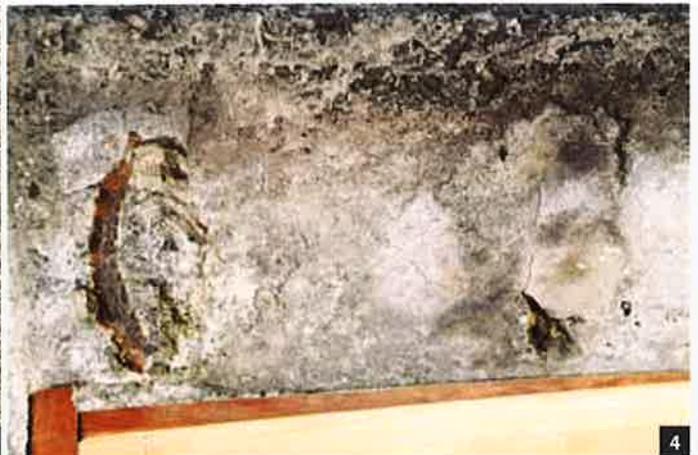
**Abb. 4:** ... lag an einigen Stellen bereits die Bewehrung frei.

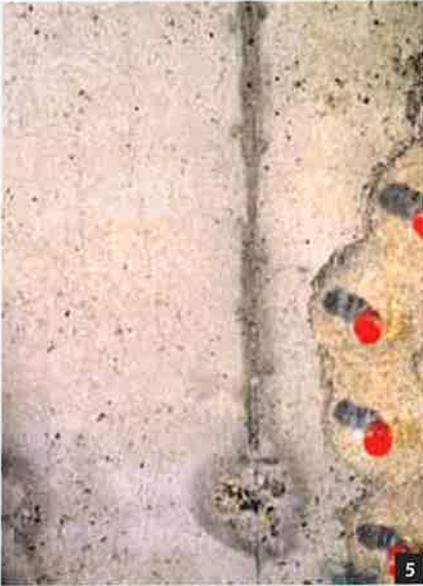
ton-Ständerwand ausgeführte Wandbekleidung ohne Wärmedämmung war, führten zur Schimmelbildung in der Wandkonstruktion.

**Abb. 5:** Feuchtigkeit konnte in das Gebäudeinnere eindringen. Hier sammelt sich Kondensat an der Wand, die sich ursprünglich hinter einer ungedämmten Bekleidung befand.

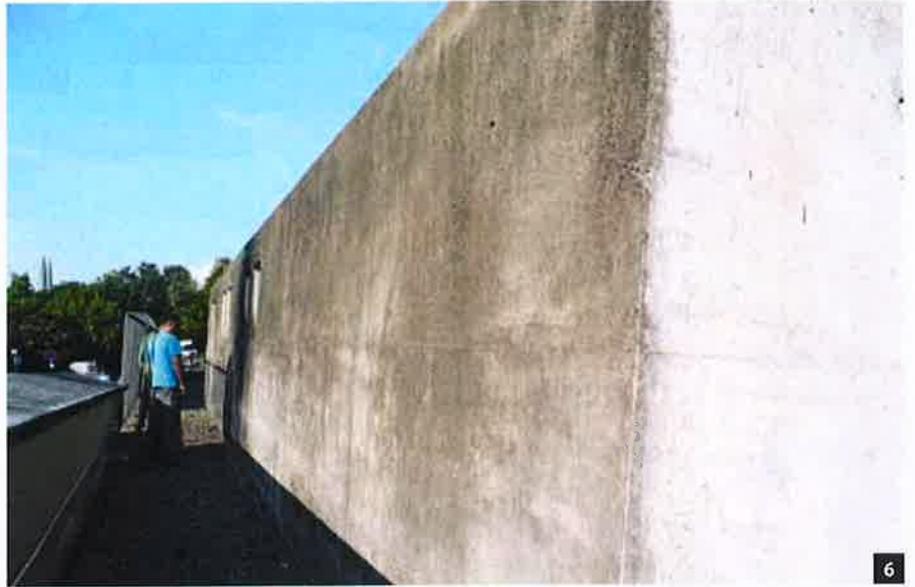
Über die Jahre hatte sich auf der Gebäudeoberfläche eine schmutziggraue Patina gebildet (Abb. 6). Auch diese durfte nach Denkmalschutzaufgaben zunächst nicht entfernt werden. Versuche ergaben jedoch, dass sie sich auf keinen Fall mit austretendem Harz, dass später für die Verpressung der Risse verwendet werden sollte, verbinden durfte, weil sonst starke optische Beeinträchtigungen aufgetreten wären. Daher wurde einer vorherigen Reinigung zugestimmt.

**Abb. 6:** Auf der Oberfläche der Außenwand hatte sich eine graue Patina gebildet.

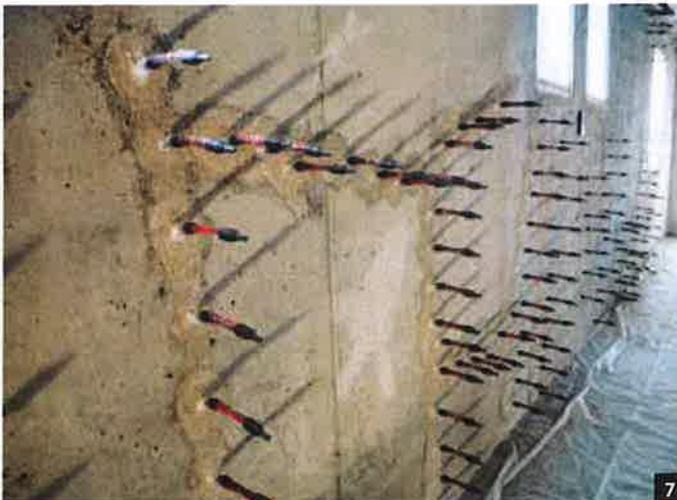
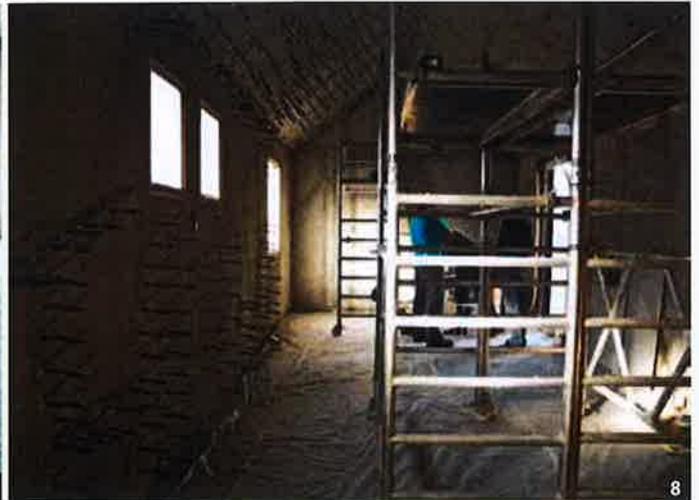
**Abb. 7/8:** Mit dem BICS-Injektionsverfahren (Ballon Injektion for Concrete Structures) wurden die Risse selbsttätig und mit einem geringem Druck von drei bar verpresst. Die Risse konnten dabei vollständig mit Polyurethan verfüllt werden.

Niederschlägen feucht oder drucklos wasserführend waren. So sollten Frostschäden in Zukunft vermieden werden. Um auch dabei das äußere Erscheinungsbild nicht zu beeinträchtigen, wurden die Risse vom Innenraum aus mit Hilfe von Klebepackern und speziellen BL-Injektoren injiziert (Abb. 7/8). Die vorhandenen Wandverkleidungen waren zuvor entfernt, die Wandflächen sandgestrahlt und für den Auftrag der Innenabdichtung vorbereitet worden.

Zum Füllen der Risse verwendete man das BICS-Injektionsverfahren (Ballon Injektion for Concrete Structures), das nach ZTV-ING geprüft und zugelassen ist. Kernbestandteil sind BL-Injektoren, die als Injektionsgerät fungieren und auf zuvor platzierte Klebepacker geschraubt werden, nachdem der sichtbare Rissverlauf mit Kunstharz verdämmt wurde. Nach Aushärtung der Verdämmung wird der aufgeschraubte BL-Injektor mit Harz gefüllt, wodurch der Schlauch anschwillt. Durch die Rückstellkraft des Gummischlauches wird das Füllgut selbsttätig mit einem konstant geringen Druck von drei bar in den Riss injiziert. Da es möglich ist, alle Injektoren gleichzeitig zu verfüllen, kann sich das Füllgut auch in den Feinstbereichen der Risse bis zu Rissbreiten von 0,02 Millimetern ausbreiten. Der Artikel „Das Prinzip Luftballon“, B+B BAUEN IM BESTAND, Ausgabe 4. 2014 beschreibt das von der Firma Hünninghaus entwickelte Verfahren ausführlich.

Im vorliegenden Fall wurde nicht wie üblich ein niedrigviskoses Epoxidharz mit Feinstzementen verwendet, sondern ein niedrigviskoses Elastomerharz (Polyurethan) mit verzögerter Reaktion. Dazu führte die Firma Hünninghaus eigene Versuche am Bauwerk durch, die für das Polyurethan-Harz gute Injektionseigenschaften bei Rissen mit einer Breite von 0,1 Millimetern ergaben. Diese Erfahrungen wurden von Professor Hoscheid von der Fachhochschule Köln im Labor bestätigt.
