Rekonstruktion der ursprünglichen Oberflächenstruktur des schalungsrauen Betons

Durch umfassende Instandsetzungsmaßnahmen konnte die Verkehrssicherheit der Sichtbetonfassaden einer denkmalgeschützten Kirche vom Ende der 60er Jahre bei weitgehendem Erhalt der Originalsubstanz wieder hergestellt werden. Ein Instandhaltungsplan stellt die Dauerhaftigkeit der Maßnahme sicher. Grundlage der ausgeführten Arbeiten war eine ausführliche Bauwerksuntersuchung und ein darauf basierendes Instandsetzungskonzept. Eigen- und Fremdüberwachung waren Bestandteil der Auftragsvergabe und mussten vom Auftragnehmer im Vorfeld belegt werden.

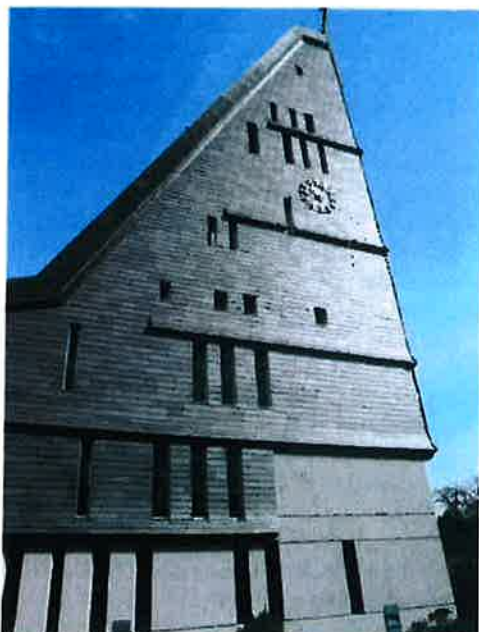
Bild 1

Die wieder instand gesetzte denkmalgeschützte Kirche in Lahntal/Sarnau bei Marburg. Grundlage der ausgeführten Arbeiten war eine ausführliche Bauwerksuntersuchung und ein darauf basierendes Instandsetzungskonzept. Eigen- und Fremdüberwachung waren Bestandteil der Auftragsvergabe und mussten vom Auftragnehmer im Vorfeld belegt werden.

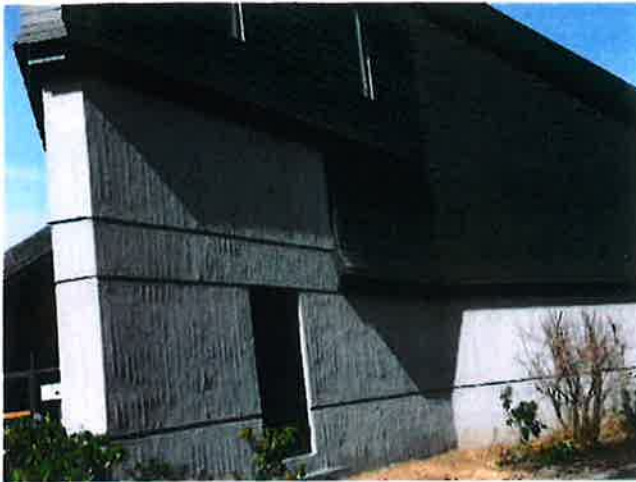
Bild 2 Nach der Instandsetzung wurde der untere Fassadenbereich als Sichtbeton ausgearbeitet, während der obere Bereich nach Abstimmung zwischen dem Bauherrn, der evangelischen Kirchengemeinde Sarnau sowie der beteiligten Architekten Himmelmann und Schneider-Lange eine Vorsatzschale aus Schiefer erhielt. Gut zu sehen die Scheinfugen, die die Oberfläche strukturieren.

Da im oberen Bereich eine Vorsatzschale aus Schiefer angebracht werden sollte, erfolgte die Bearbeitung schließlich nach zwei unterschiedlichen Instandsetzungsprinzipien: Im oberen Fassaden- und Turmbereich kam das Prinzip W des DAfStb zur Anwendung; der untere Teil der Außenfläche dagegen wurde als Sichtbeton ausgearbeitet und gemäß dem Instandsetzungsprinzip R1 des DAfStb instandgesetzt. Wegen der Standsicherheitsrelevanz der Maßnahme war zur Qualitätssicherung eine Fremdüberwachung durchzuführen. Die Ausführung durch ein

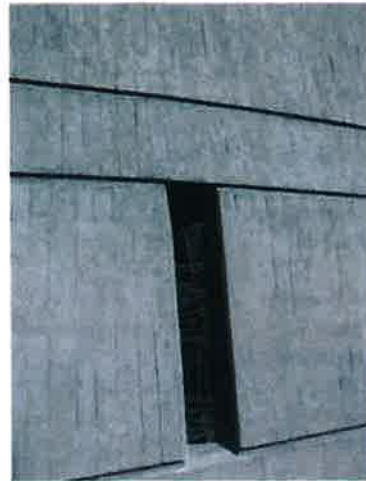
Bild 3 Die fertige Oberfläche.

Durch das Eindringen einer Brettschablone in die noch frische, planeben abgezogene Oberfläche wurde die alte Struktur des schalungsrauen Betons rekonstruiert. Um den Eindruck von Uniformität zu vermeiden, stellte man insgesamt fünf verschiedene Schablonen her – jeweils aus fünf Einzelbrettern mit Breiten zwischen 9 und 12 cm, die im Abstand von 2-3 mm miteinander befestigt und etwa 1,50 m lang waren. Die ursprünglichen Scheinfugen konnten durch Montage einer Holzkonstruktion an den entsprechenden Stellen, die nach Aushärten des Materials entfernt wurden, wiederhergestellt

werden. Nach vollständiger Aushärtung des Materials wurde die gesamte Fläche durch leichtes Feinstrahlen besonders im Bereich der Grate, die sich zwischen den einzelnen Schalungsbrettern gebildet haben, nachgearbeitet. Das damit erreichte Finish kam dem Altbeton nahe.

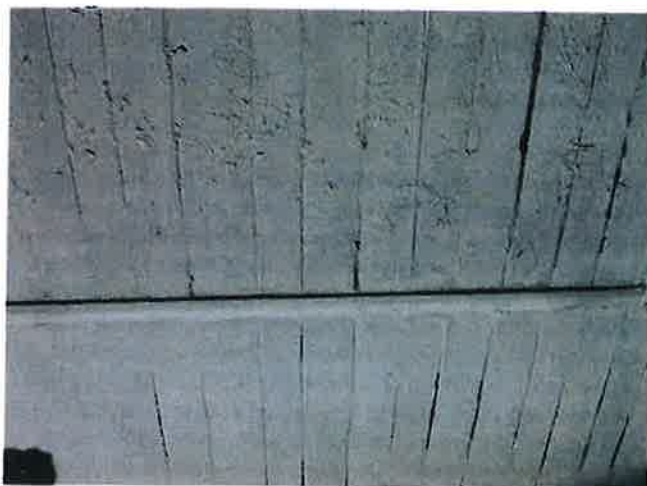
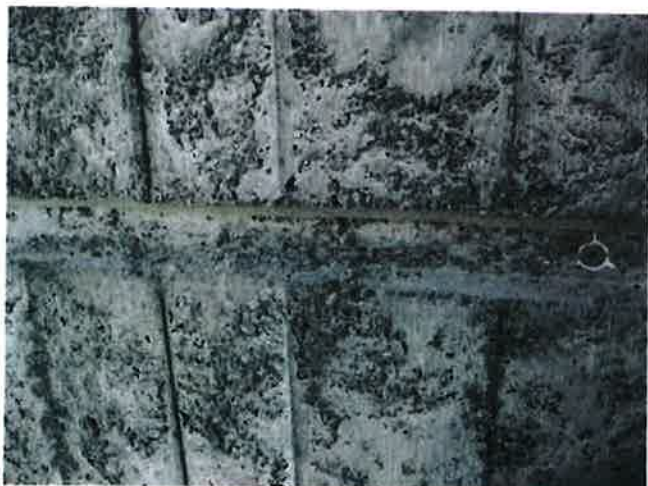
Als größtenteils nicht ausreichend wurde die Betonüberdeckungen der Bewehrung eingestuft. Dabei wurden bei den festgestellten Überdeckungstiefen Werte zwischen 15 mm und 55 mm gemessen. Durch eingelegte Leisten zur Ausbildung von Scheinfugen, die die Fassade strukturieren, wurde die Betonüberdeckung zusätzlich um 1,5 bis 2 cm reduziert. Die Bewehrung liegt

Bild 4 u. 5 Neue und alte Scheinfuge.
