Dünnere statt dicker

Leichtere Lastverteilplatte mit korrosionsbeständiger GFK-Bewehrung für Parkdecksanierung. Im Zuge der Erneuerung wurde eine bestehende Betondecke abgebaut und im Wiederaufbau den Erfordernissen der Lastverteilung angepasst. Besonderheit dabei war eine Flächenbewehrung aus glasfaserverstärktem Kunststoff.

Das Berliner Einkaufszentrum »Forum Steglitz« nahm im Jahr 1970 seinen Betrieb auf. Die notwendigen Instandsetzungsmaßnahmen begannen im Mai 2005

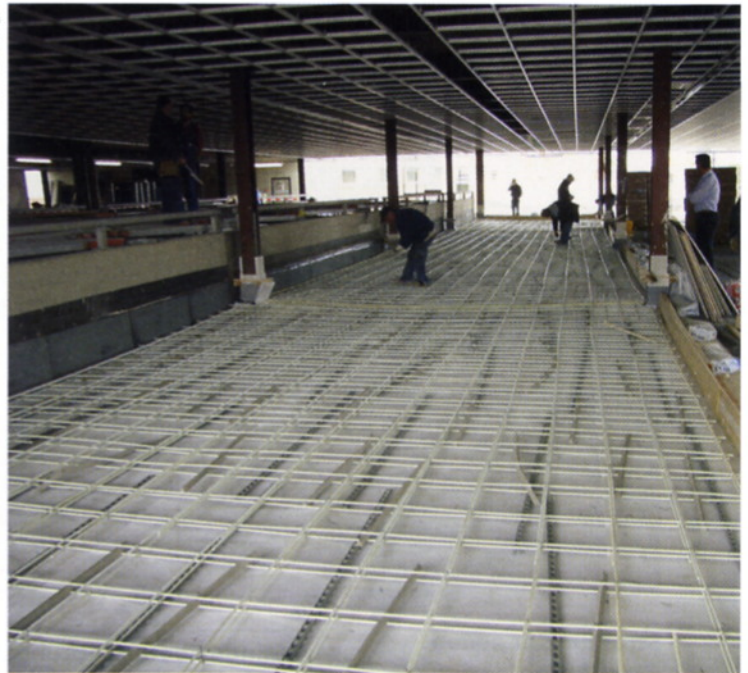
Abb. 1: Saniertes Steglitzer Forum

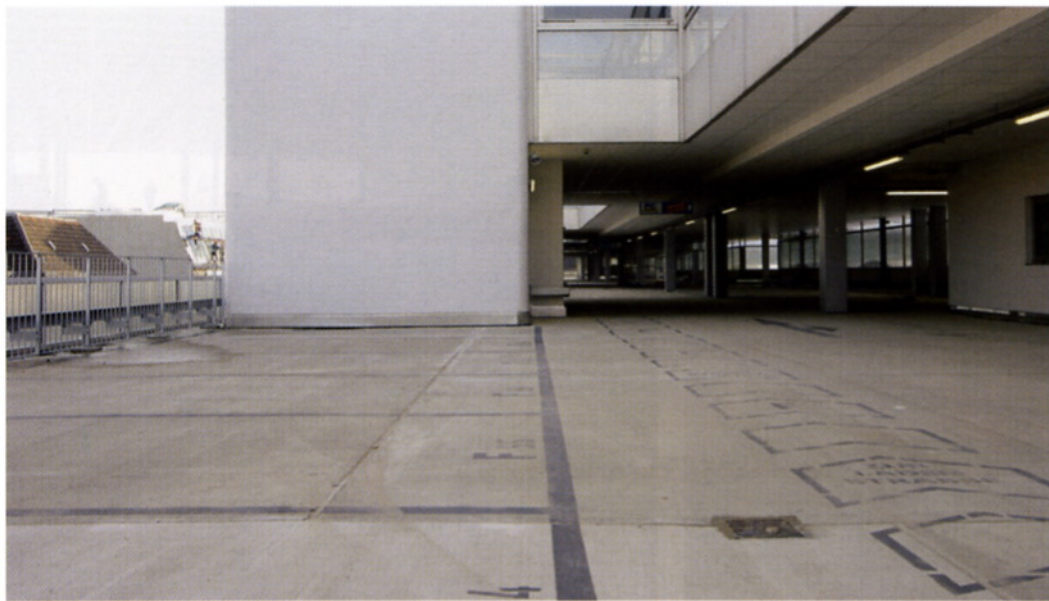
Abb. 3: Fertige Betonoberfläche der Lastverteilungsplatte ohne zusätzliche Beschichtung

Durch die Instandsetzung mit GFK-Bewehrungsstäben haben sich folgende Arbeits-, Geld- und Zeitersparnisse ergeben: Reduzierung der benötigten Betonmenge, keine statischen Veränderungen an der tragenden Unterkonstruktion, keine Versiegelung der Betonoberfläche. Ansonsten muss auf die neu aufgebaute Betonplatte eine abschließende Oberflächenbeschichtung aufgebracht werden gegen Tausalz-Eintrag. ■
