Flüssig wieder fest gemacht

Schutzschicht aus Flüssigkunststoff für bewitterte Balkone. Eine Wohnanlage aus dem Baujahr 1964 in München wies eklatante »Altersschwächen« auf. Eine gründliche Betonsanierung der Balkone zeigte sich unumgänglich für alle 192 Wohneinheiten. Die Armierung erwies sich vor allem in den Randbereichen als sehr stark angegriffen.

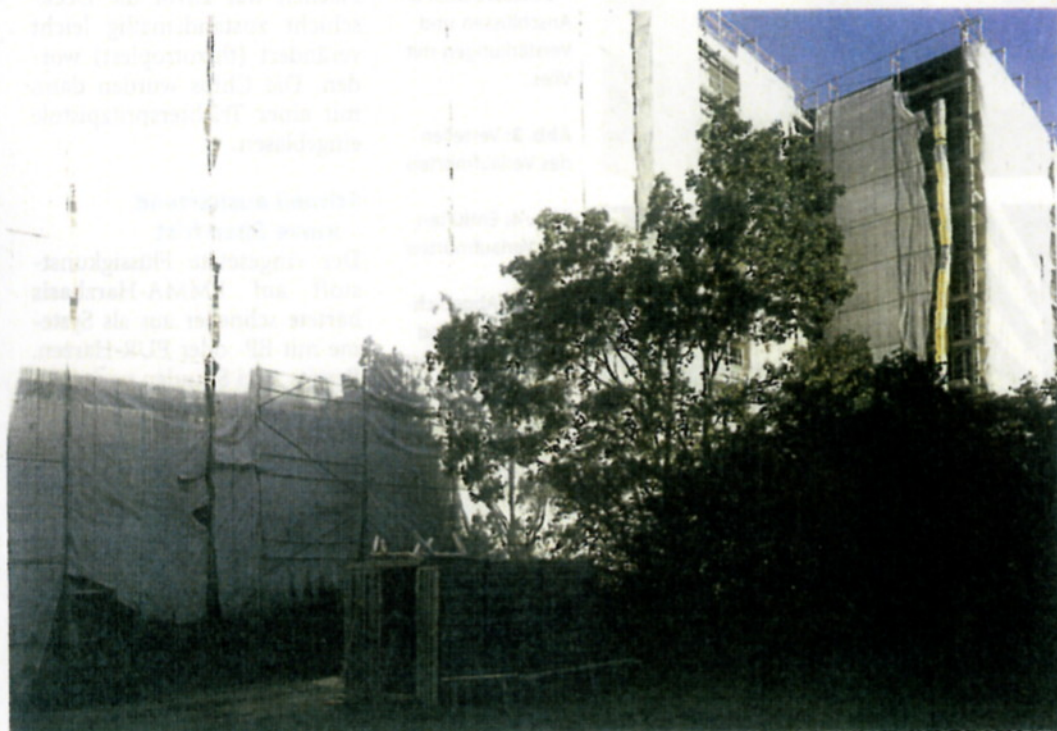
Abb. 1: Eingerüstete Wohnanlage mit Gebäudeplane
