# Richtig gespart

## Kostenminimierung durch frühzeitige Maßnahmen an einem Verwaltungsge-

**bäude.** Dem Ratschlag des früheren Architekten und Bauschaden-SV folgend, entschloss sich die Gemeinde Trebur bereits in einem frühen Schadensstadium zur Instandsetzung ihres Rathauses. Steigen bei gleichartigen Betonkonstruktionen bekanntlich die Beseitigungskosten von Schäden überproportional mit der Zeit.

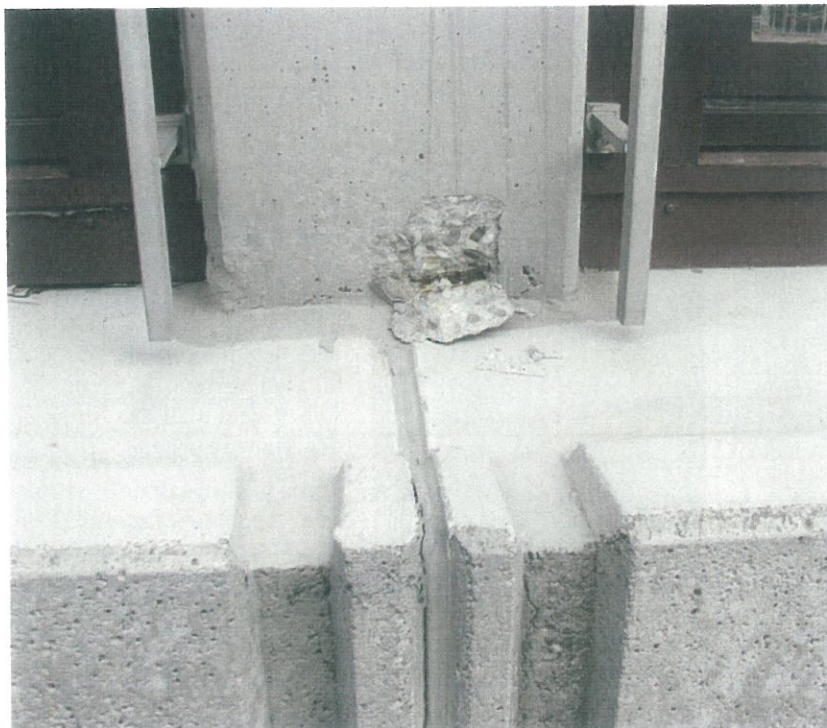
**Abb. 1:** Noch geringes Schadensmaß, aber Handlungsbedarf wie hier an einer Ortbetonstütze – Abplatzung wegen fehlender Betonüberdeckung

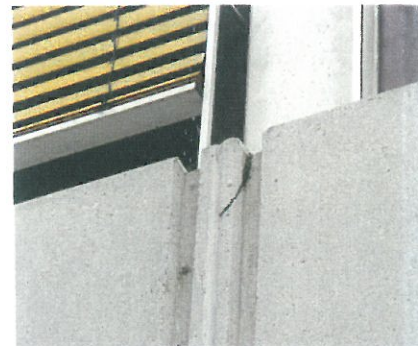
**Abb. 2:** Nicht fehlende, aber zu geringe Betonüberdeckung führte hier an den Fertigteilen zu Abplatzungen

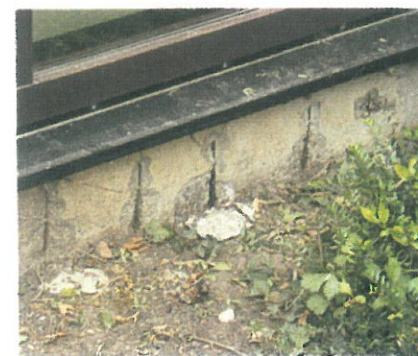
**Abb. 3:** Mangelnde Betonüberdeckung auch an der Ortbetonkellerwand

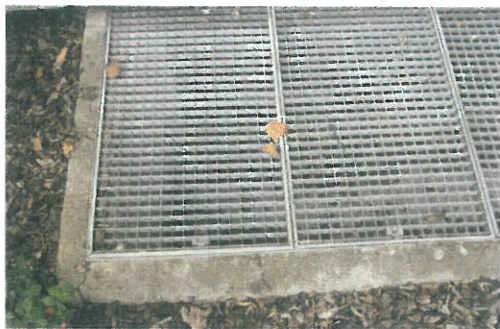
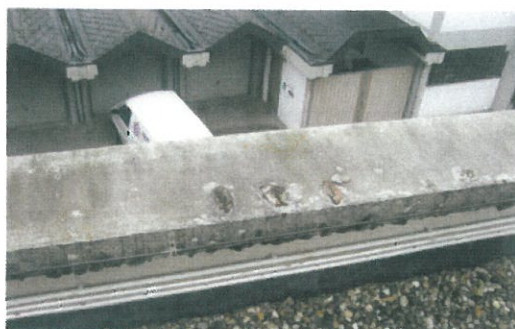
**Abb. 4 + 5:** Schadenerfassung von Unter- bis Oberkante – von Stahlbeton-Fertigteil-Lichtschächten bis zum Ortbetonsockel im Dachbereich

Richtlinien wie DIN EN ISO 2811-2 (Dichte), DIN 53018-1 (Viskosität), DIN EN ISO 7783-2 (Wasserdampfdiffusionswert) und TP OS (Kohlendioxid-diffusionswert) geprüft waren. Nach Festlegen der Schadstellen durch Abklopfen und Absuchen mit einem Betonüberdeckungs-Messgerät wurden diese Bereiche freigelegt und nach der entsprechenden Untergrundvorbereitung der Bewehrung und der Betonflächen fachgerecht mit mineralischem Korrosionsschutz und PCC-Mörtel entsprechend der Instandsetzungs-Richtlinie DAfStb geschlossen.

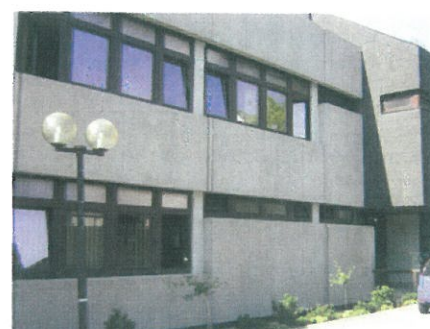
**Abb. 6:** Temporärer Oberflächenschutz (OS-A) auf der Nordfassade

- Sicht-Betonfertigteile OS 1 (OS A), temporäre Hydrophobierung, eingesetztes Material nach ZTV-Ing, sehr hochwertig über die DAfStb-Richtlinie des Hochbaues hinaus (Abb. 6). Der Verbrauch musste ständig nachgewiesen werden.
- Stützen, Unterzüge und Wände aus Ortbeton mit OS 2 (OS B), eingesetzte Materialien nach ZTV-Ing mit einer Hydrophobierung, Grundie-

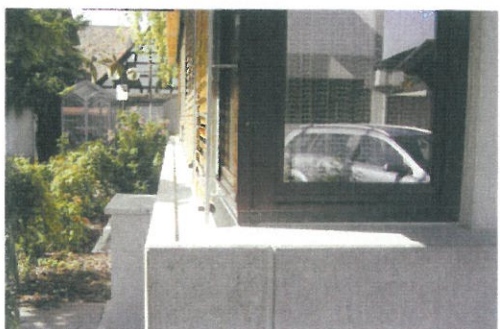
**Abb. 7:** Dauerhafter Oberflächenschutz (OS-B) für die Fensterbänke

rung und zwei hauptwirksamen Oberflächenschutzschichten (Abb. 7). Hierbei mussten neben dem Verbrauch die relevanten Schichtdicken während der Bauausführung ständig nachgewiesen werden.

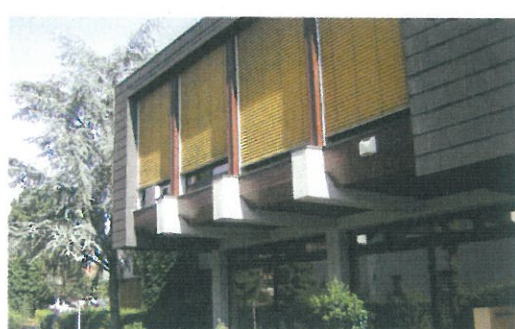
**Abb. 8:** Geschützte Oberfläche der Südfassade mit ausragenden Stahlbetonunterzügen

Die Oberflächenschutzsysteme reduzieren die Wasseraufnahme und das Eindringen der Beton und Stahl angreifenden Stoffe (Abb. 8).

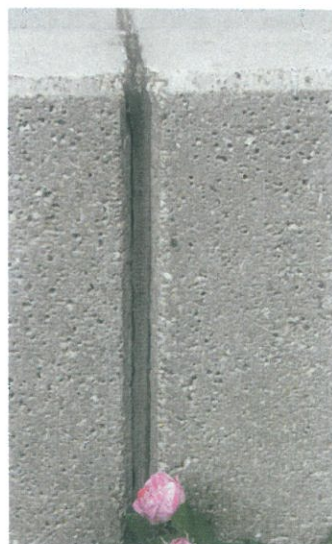
Im Zuge der Betoninstandsetzung wurde auch das schadhafte Fugenmaterial zwischen den Betonfertigteilen horizontal und vertikal entfernt. Auf Abb. 9 sieht man den Abriss an den Fugenflanken.

**Abb. 9:** Nötige Erneuerung horizontaler und vertikaler Fugen nach Abriss des alten Dichtstoffes an den Betonfertigteile-Flanken

Dadurch besteht die Gefahr, dass Feuchtigkeit in den Baukörper eindringen kann. Dagegen erfolgte der Einbau eines hochwertigen, elastischen, ein-komponentigen Dichtstoffs nach DIN 18540-F.
