# Suchen und finden in Duisburg-Nord

**Kennwertermittlung und Bestandsaufnahme historischer Betonflächen.** Immer mehr Beton-Bauwerke werden zum Sanierungsfall. Dadurch entstehen zwangsläufig denkmalpflegerische Anforderungen, die in kein Schema üblicher Regelwerke der Betoninstandsetzung passen. Verlangt werden objektspezifische Individuallösungen. Beispielhaft wird das Ausführen eines solchen Diagnose-Auftrages im Landschaftspark Duisburg-Nord geschildert.

auftrag zur »Kennwertermittlung und Bestandsaufnahme an historischen Betonflächen im Landschaftspark Duisburg-Nord.«

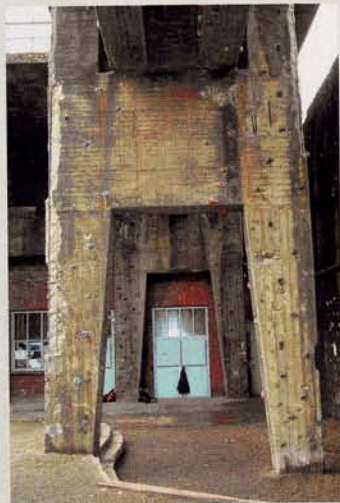
zum zerstörungsfreien Feststellen von Druckfestigkeit) ergaben eine Betonfestigkeit von  $\geq 35 \text{ N/mm}^2$ , leicht abnehmend von unten nach oben. Die ermittelte Festigkeit für das existierende Betongefüge ist damit als hinreichend hoch einzustufen (Abb. 4 und 5).

Abb. 4: Pfeileroberfläche mit Sekundäroberfläche

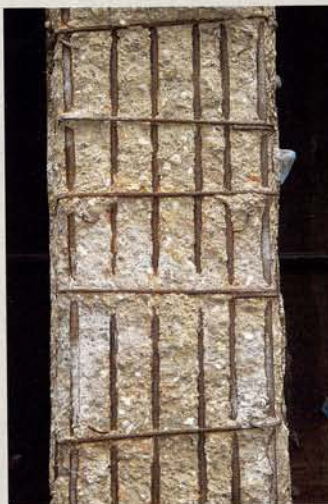
Abb. 5: Originaloberfläche wurde durch Korrosionsdruck der Stähle flächig in Schalenform abgedrückt.

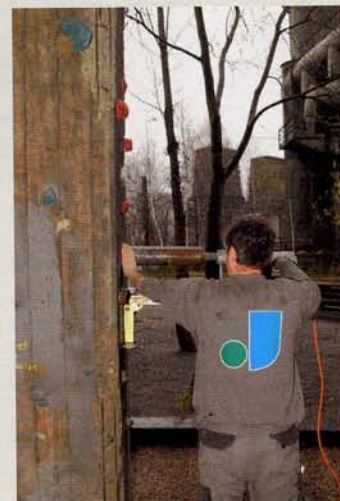
Zur Überprüfung erfolgte zunächst eine Bohrkernentnahme, diese verdeutlichte, dass keine Gefügestörungen im Inneren der beprobten Säule vorlagen (Abb. 6); Injektionsmaterialien waren nicht erforderlich. Sodann erfolgten Messungen mittels Georadar.

Abb. 6: Entnehmen eines Bohrkerns

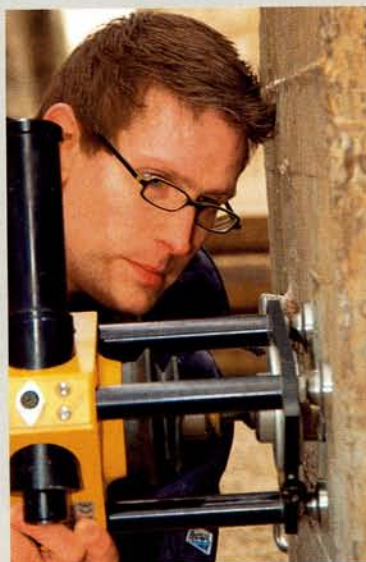
Die Haftzugmessungen wiesen mit Werten zwischen 0,85 bis  $3,8 \text{ N/mm}^2$  eine erhebliche Streubreite auf – überwiegend im Bereich von  $\geq 1,5 \text{ N/mm}^2$  – also über der durch Regelwerke geforderten Mindestgröße (Abb. 7). Davon ausgenommen sind die optisch sowie akustisch als Schale detektierten Oberflächen (Abb. 8), mit Ablösung vom Untergrund.

Abb. 7: Haftzugmessung

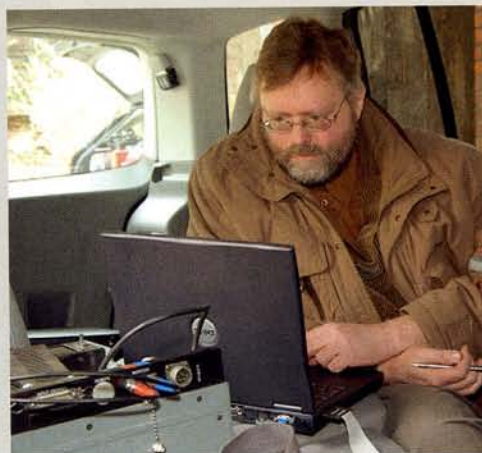
Abb. 8: Ultraschalluntersuchung

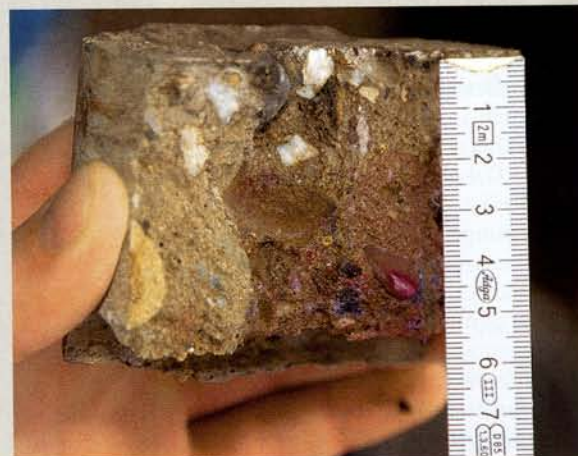
Die im Bild dokumentierte Karbonatisierungstiefe von  $\geq 2 \text{ cm}$  sagt aus, dass für die Bewehrung wegen fehlender Alkalität keine Passivierung oder

Rostschutz mehr vorliegt, also eine Bewehrungsgefährdung gegeben ist (Abb. 9).

Abb. 9: Gefährdete Bewehrung, wie die Carbonatisierungstiefe zeigt

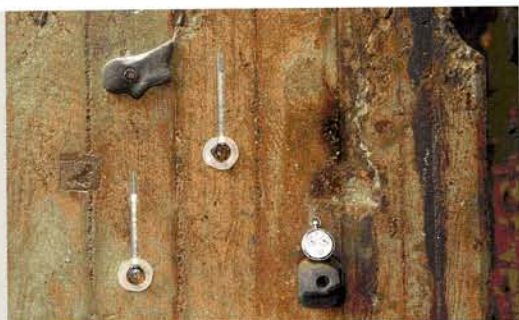
Die durchgeführten Untersuchungen (Abb. 10) führten zu folgenden Aussagen:

- Der bestehende Beton ist sehr saugfähig.
- Die Eindringtiefe lässt sich durch Reinigung der Oberfläche signifikant weiter steigern.
- Die Eindringtiefe einer auf den Werkstoff Beton hin rezeptierten hydrophob wirkenden Imprägnierung ist mit rund 15 mm sehr hoch.

■ Der Hydrophobierungsgrad der Oberfläche ist ungereinigt sehr unterschiedlich, lässt sich aber durch eine Reinigung deutlich vereinheitlichen.

Abb. 10: Hydrophobierungsuntersuchung für mögliche Imprägnierung

Also: Mittels einer hydrophobierenden Imprägnierung kann die Durchfeuchtung der Betonkonstruktionen nahe null reduziert werden. Das Schutzprinzip W (Aufbau ei-

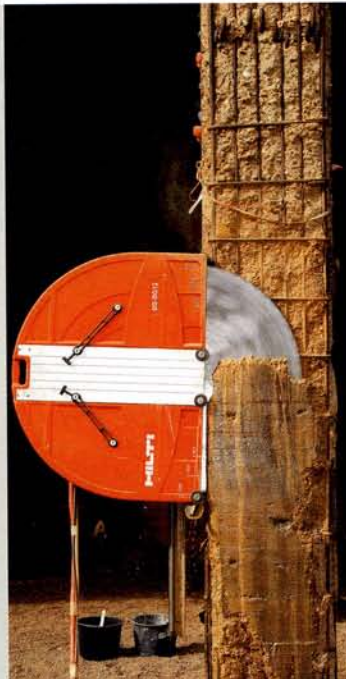
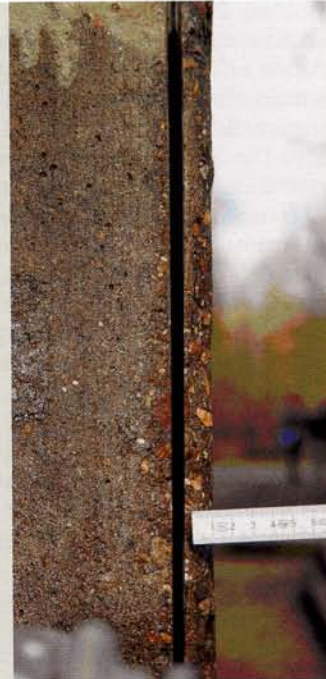
Abb. 11: Diamantsäge –

Abb. 12: mit denkmalpflegerischem Ermessen eingesetzt

ge (Abb. 11 und 12, maximaler Durchmesser: 1.500 mm). Die Arbeit erfolgte in Etappen; es wurde allmählich der Durchmesser der Sägeblätter gesteigert. Der Sägefortschritt wurde etwa 5 cm vor dem kompletten Abtrennen gestoppt, um die so gewonnene Oberfläche in einem Stück bergen zu können. Der Zeitaufwand für das dokumentierte Abtrennen lag bei 25 Minuten (einschließlich Umbauen der Säge).

Also: Das Abtrennen und damit Sichern von größeren Teilen der Originaloberfläche ist auch unter Anlegen wirtschaftlicher Maßstäbe möglich!

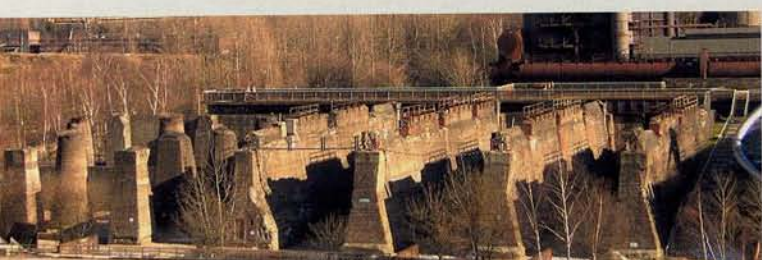
Abb. 13: Ein Duisburger »Beton-Landschaftsbild« – viele Schadenstypenbilder
