Flüssig wieder fest gemacht

Schutzschicht aus Flüssigkunststoff für bewitterte Balkone. Eine Wohnanlage aus dem Baujahr 1964 in München wies eklatante »Altersschwächen« auf. Eine gründliche Betonsanierung der Balkone zeigte sich unumgänglich für alle 192 Wohneinheiten. Die Armierung erwies sich vor allem in den Randbereichen als sehr stark angegriffen.

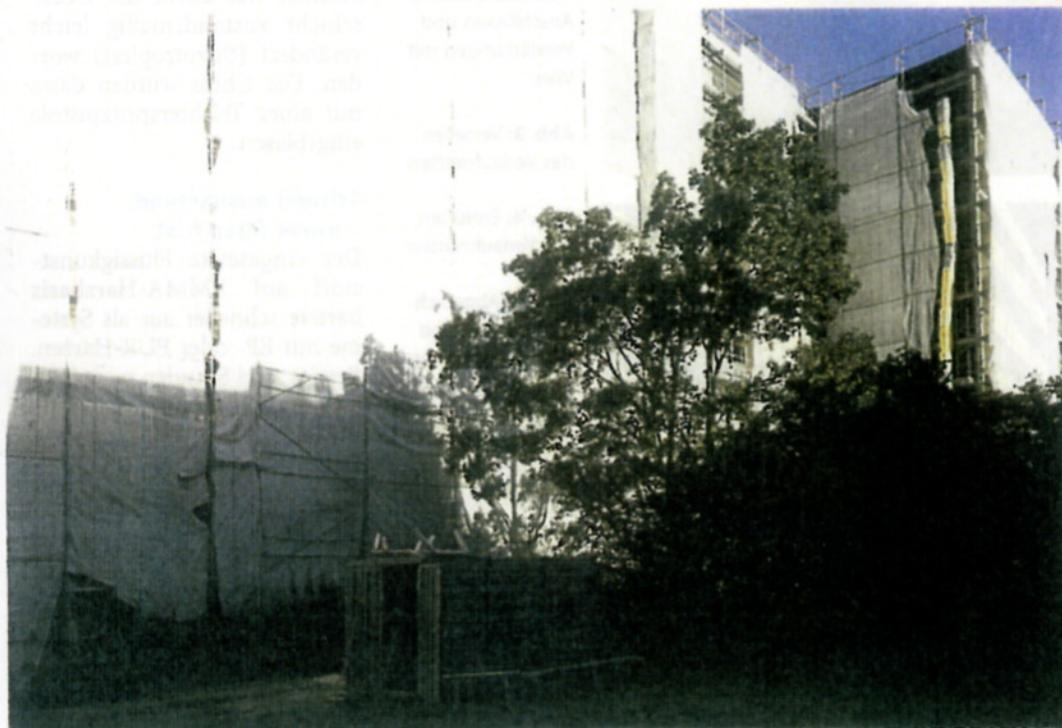
Abb. 1: Eingerüstete Wohnanlage mit Gebäudeplane

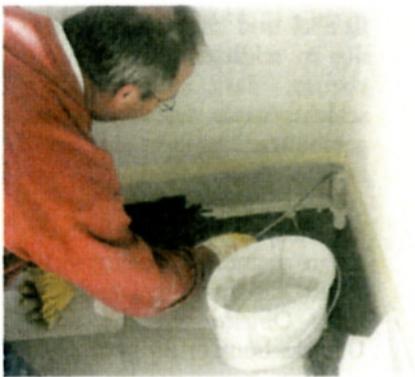
Abb. 2: Nach dem Grundieren – Detailarbeiten an Anschlüssen und Verstärkungen mit Vlies

Der Systemaufbau sah dazu eine Grundierung mit Primer auf dem zuvor gereinigten, trockenen und staubfreien Untergrund vor. Ebenso wurden Aufkantungen und die niedrig angesetzten Balkontüren vliesarmiert abgedichtet (Abb. 2).

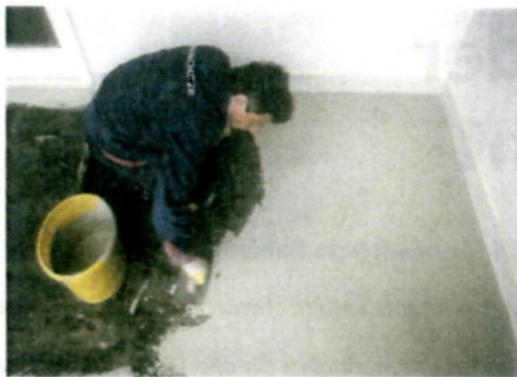
Abb. 3: Verteilen des Verlaufmörtels

Dann zog das Verarbeiter-Team einen selbstnivellierenden Verlaufmörtel in der Fläche mit Rakele gleichmäßig auf (Abb. 3). Dieser Verlaufmörtel wurde anschließend mit der Stachelwalze entlüftet, egalisiert (Abb. 4).

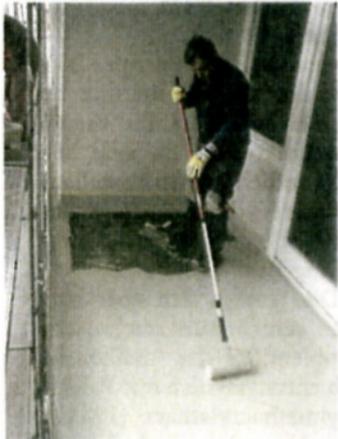
Abb. 4: Entlüften des Verlaufmörtels

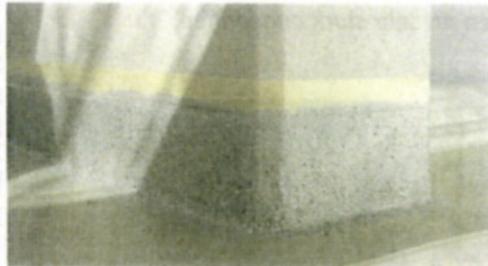
Abb. 5: Abgedichtet im Detail und flächig beschichtet

Die einzelnen Detailabdichtungen wie auch die gesamte Flächenbeschichtung konnten so zusammen eine naht- und fugenlose Oberfläche bilden (Abb. 5). Nach Aushärten der Flächenbeschichtung trugen die Verarbeiter die Deck-Beschichtung mit der Walze auf (Abb. 6).

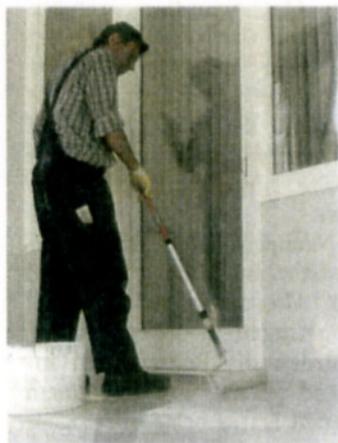
Abb. 6: Versiegelung – Auftragen der Deckbeschichtung mittels Walze

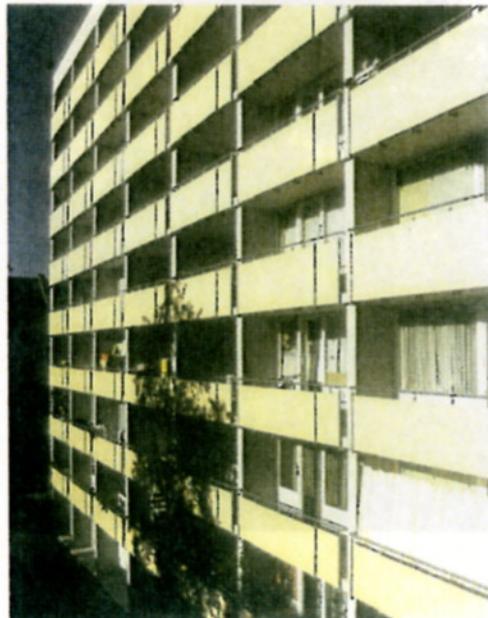
Abb. 7: Fertig instand gesetzte Balkone der Wohnanlage

Der eingesetzte Flüssigkunststoff auf PMMA-Harzbasis härtete schneller aus als Systeme mit EP- oder PUR-Harzen. Bereits zwei Stunden nach dem letzten Arbeitsschritt waren die Balkone wieder voll nutzbar. Daher konnten die neuen Balkonbrüstungen zügig montiert werden (Abb. 7).
