# Im Brunnen vor dem Schlosse

**Abdichtung von Brunnenbecken mit Flüssigkunststoff.** Maßnahmen an den ebenerdigen Anlagenteilen wurden notwendig wegen großflächiger Ablösungen der Beschichtung. Bei der Schadensaufnahme zeigte sich aber, dass die Fugenabdichtungen aus Flüssigkunststoff widerstandsfähig geblieben waren.

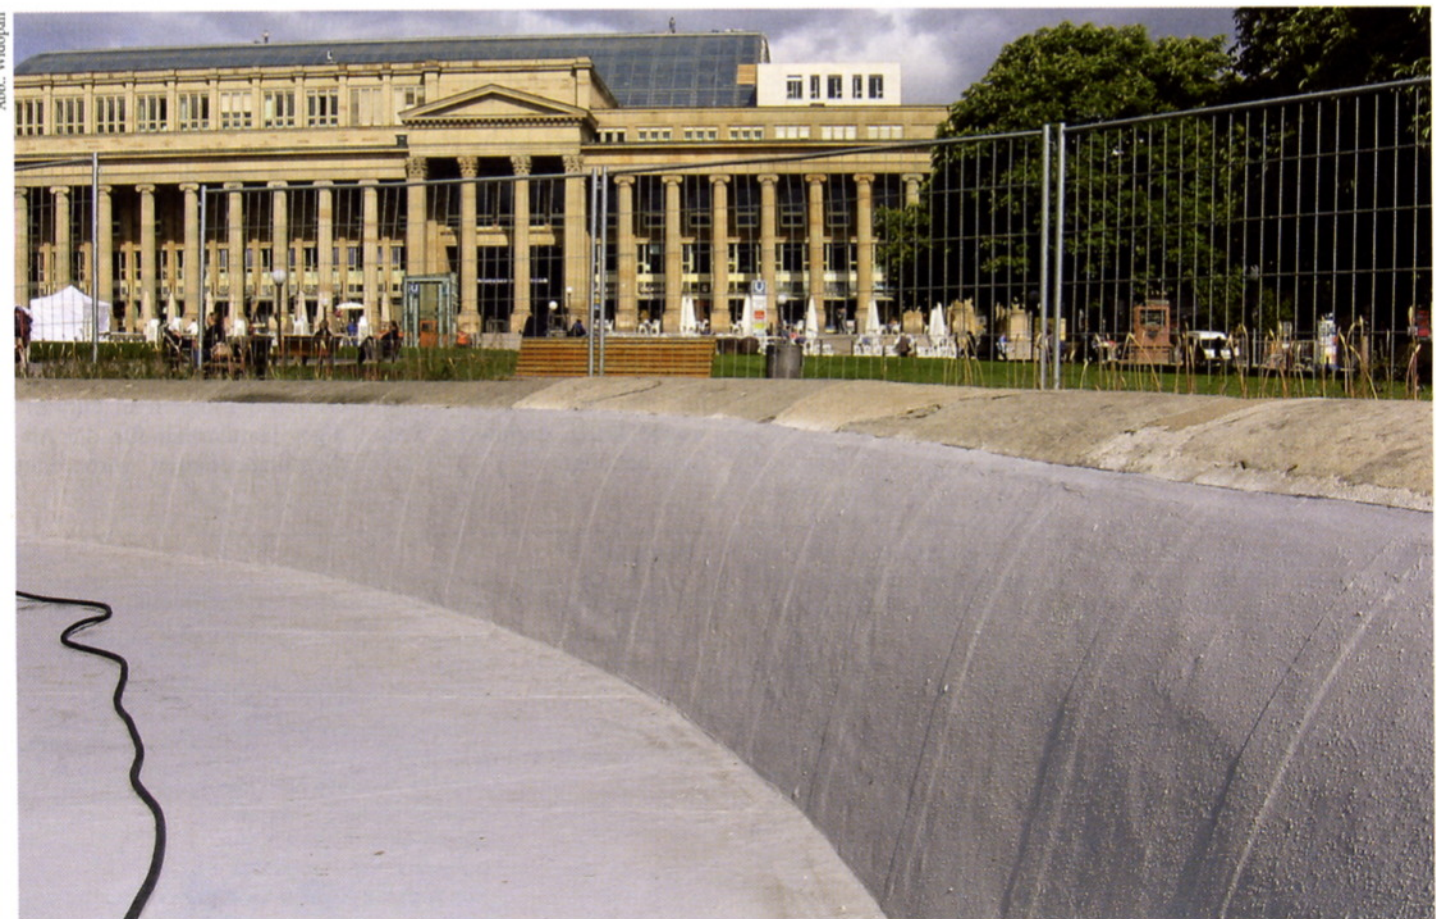
**Abb. 1:** Schlossplatz Stuttgart – seine beiden Brunnen wurden mit einer Flüssigabdichtung auf PMMA-Basis instand gesetzt.

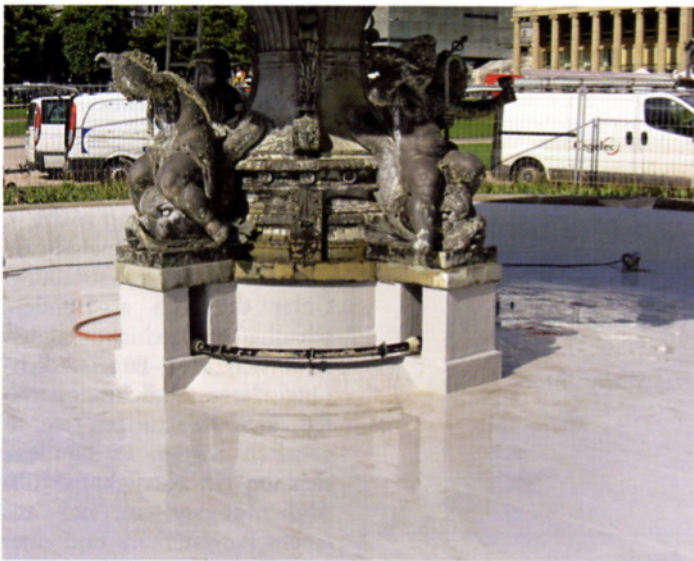
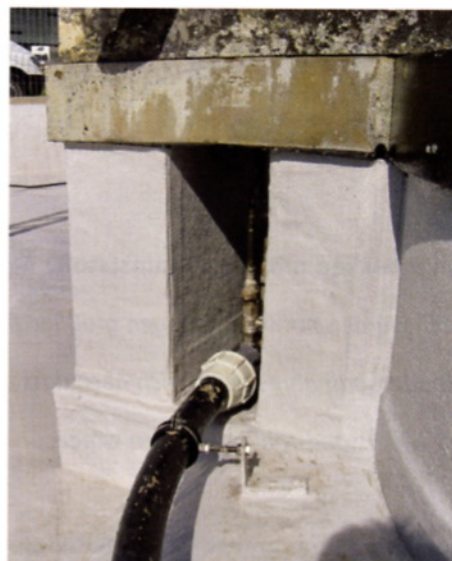
**Abb. 3 + 4:** Die Abdichtung musste nicht nur wasserdicht, sondern auch beständig gegen Chlorbleichlauge sein.

Dabei zeigte sich ein weiteres wichtiges Detail: Weil das Brunnenwasser leicht gechlort wird, musste von der Abdichtung eine Beständigkeit gegen Chlorbleichlauge gefordert werden (Abb. 3 und 4).

Die Entscheidung fiel daher zugunsten eines Materials auf PMMA-Basis. Da für dieses Produkt bereits der Nachweis für die Beständigkeit vorlag, wurde keine zusätzliche Prüfung benötigt.

Es wird wie das zuvor eingebaute, unbeschädigte vom gleichen Hersteller produziert, mit einem Polyestervlies armiert und bildete damit eine homogene und rissüberbrückende Abdichtung.

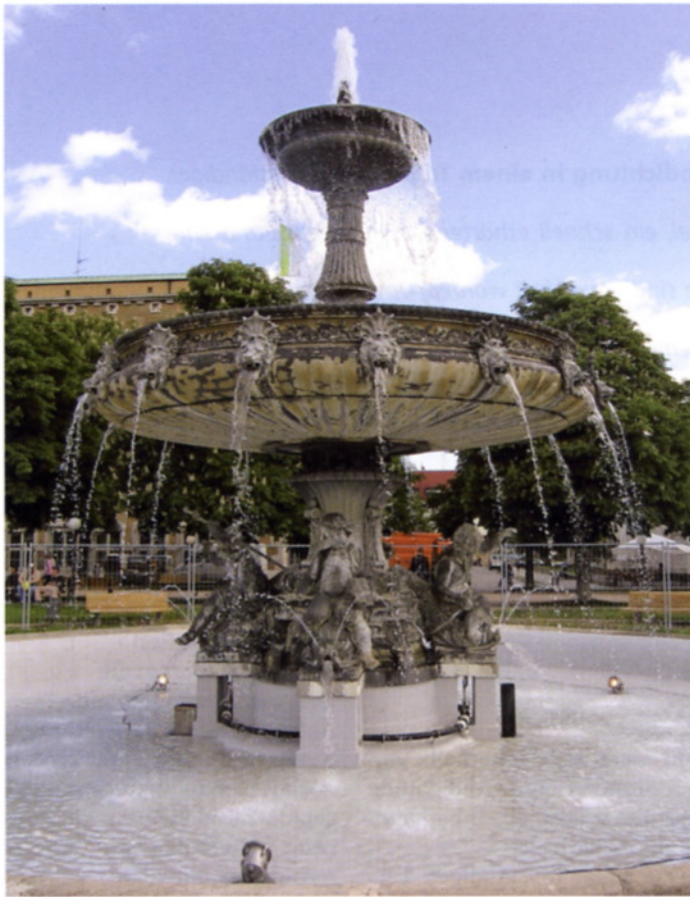
**Abb. 5:** Einer der beiden wiederhergestellten Brunnen nach Ende der Abdichtungsarbeiten. Diese schützten auch gegen mechanische Belastungen durch badende Fans während der Fußballweltmeisterschaft 2006.

Die Anforderungen an die Abdichtung waren neben Wasserdichtigkeit und Chlorbeständigkeit auch eine ausreichende Stärke gegen mechanische Belastungen (Abb. 5). Denn nicht selten werden die Brunnenbecken im Sommer zu ausgelassenen Badefesten »missbraucht«. Im Winter wird das Wasser abgelassen. Dann ist natürlich die Abdichtung schutzlos allen möglichen »Härteprüfungen« ausgesetzt. Verunreinigungen und zerbrochene Flaschen müssen jedes Frühjahr vor der Neubefüllung aus den Brunnen entfernt werden.

Das eingesetzte Flüssigkunststoff-Material wird mit einem Härter angerührt, dann auf den Untergrund aufgetragen. Anschließend wird das Polyestergerüstvlies eingelegt und bis zur Sättigung Harz nachgelegt.

An den Aufkantungen wurde mit kleinen Zuschnitten gearbeitet, um die Rundungen und Radien exakt und hohlraumfrei abzudichten. Auf der Bodenfläche der Becken konnte dagegen mit breiten Vliesbahnen

direkt von der Rolle gearbeitet werden.
