# Innerlich, hoch und windig

## Grundieren und Beschichten innerhalb eines Betonkühlturms.

Als aufwändige Aktion stellte sich einem Spezialverarbeiterunternehmen die Aufgabe, binnen vier Wochen im Kühlturm eines Kohlekraftwerkes die erforderlichen Instandsetzungs- und Modernisierungsmaßnahmen zu meistern.

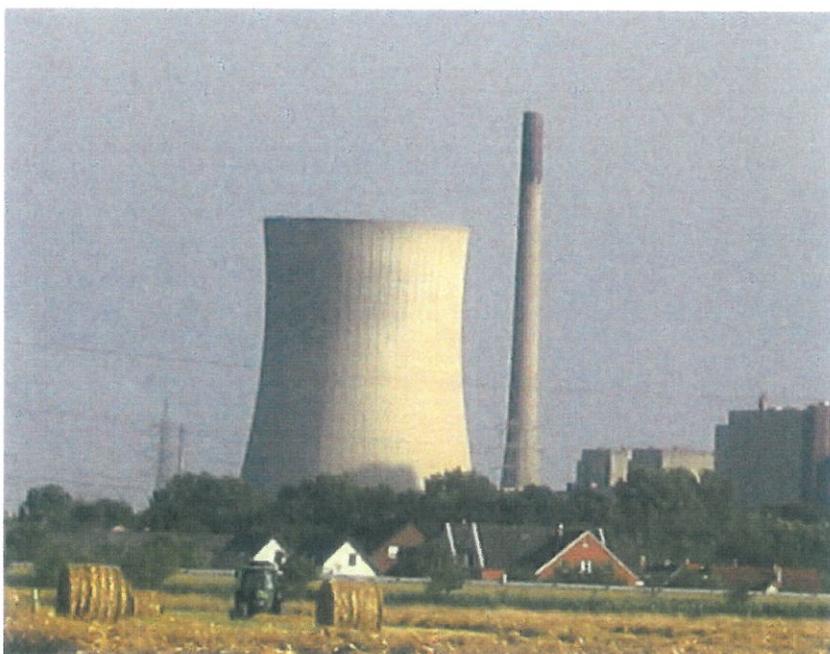
Außenansicht der Baustelle Kühlturm in Voerde

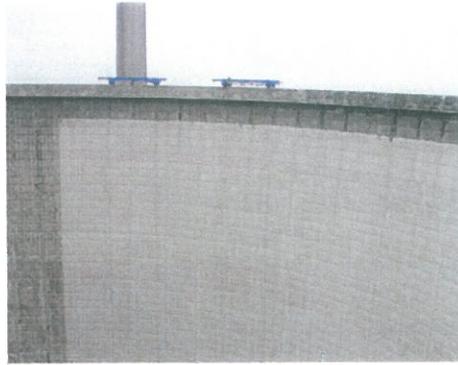
Abb. 3: Abgereinigter Betonoberflächenteil am oberen Randbereich

Im ersten Arbeitsschritt mussten natürlich der Beton von Ablagerungen wie Schmutz und Algen befreit und die losen Bestandteile entfernt werden (Abb. 3). Dies geschah durch den Einsatz einer automatischen Hochdruck-Wasserstrahlanlage.

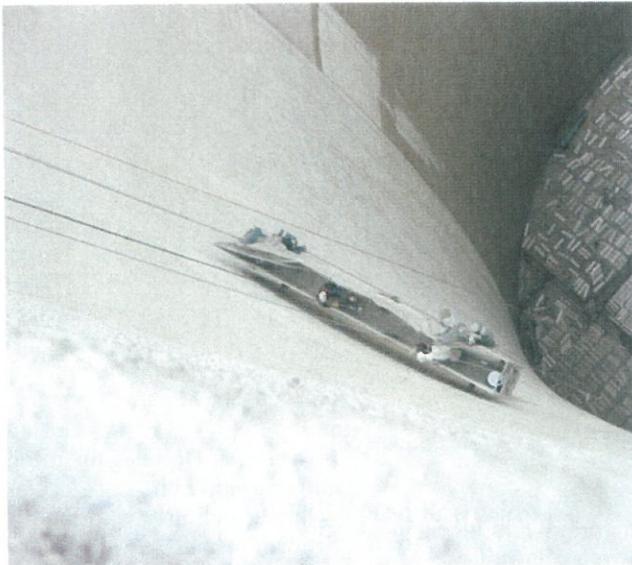
Abb. 4: Aufgabenlösung per Arbeitsbühne: Schadstellen beseitigen, Grundieren und Endbeschichten.

Anschließend wurden von insgesamt 5 Arbeitsbühnen aus die Schadstellen im Beton mit Betonersatz-Mörtel ausgebessert, danach eine Grundierung sowie eine Deckbeschichtung aufgetragen (Abb. 4).

Zur Verdeutlichung der Größenordnung dieser Aktion: Es wurden etwa 10 Tonnen Grundierung und rund 33 Tonnen Deckbeschichtung verarbeitet, angeliefert von einem nahe gelegenen Bauchemie-Hersteller aus der Nachbarschaft. →

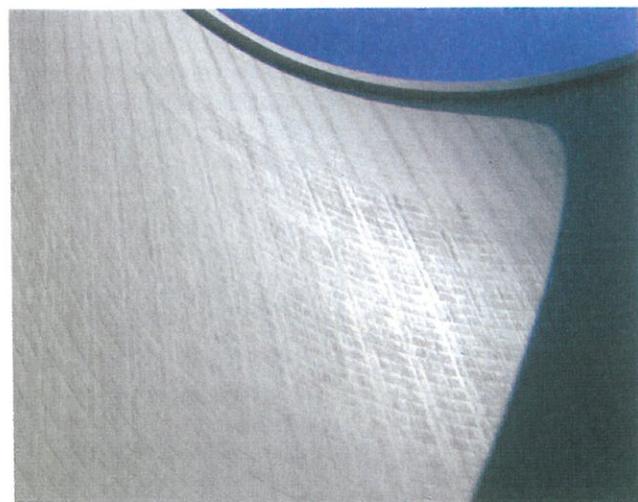
Abb. 5: Blick aus einer Arbeitsbühne herunter – mit Bohlen und Planen ist die Kühltechnik-Ebene abgedeckt, um den starken Luftzug zu unterbrechen.

Das Verarbeiten geschah zu- meist in schwindelerregender Höhe und bei starkem Luftzug im Kühlturm. Um diesen Naturzug zu unterbrechen, wurde die Wasserverteilebene mit etwa 7.500 Bohlen ausgelegt (Abb. 5).

Diese Bohlenfläche entspricht immerhin der Größe von zwei Fußballfeldern. Die Einbringung dieser Bohlen erfolgte übrigens durch zwei Standard-Türöffnungen – ein besonderes logistisches Kunststück nebenbei.

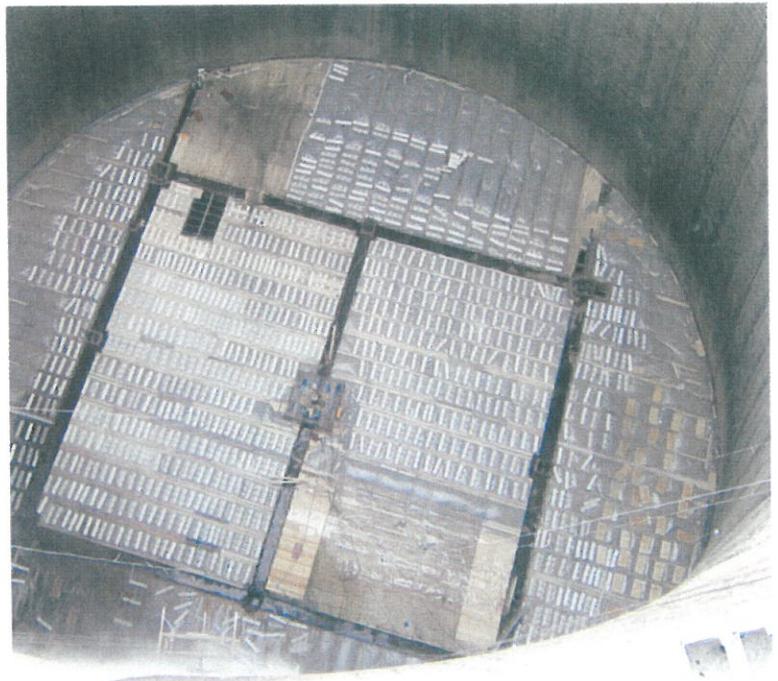
Abb. 6: Geschafft – fertig beschichtete Kühlturmfläche, von der unteren Technikebene hinauf zur Turmkrone gesehen.

Alles in allem wurden 45.000 Quadratmeter Beton von den Experten bearbeitet, eine Fläche so groß wie 9 Fußballfelder. Mit dieser grundlegenden Maßnahme konnte der Erhalt der Substanz und damit der

Standfestigkeit des Kühlturms gesichert werden (Abb. 6).

Der noch gute Zustand des Betons wurde so für viele kommende Jahre sozusagen konserviert, seine schadhafte Beschichtung von Grund auf erneuert. Parallel zu der Beton-erhaltung modernisierte ein weiterer Spezialist auch die kühlttechnischen Einrichtungen.
