Instandsetzung der Südfassade am Corbusierhaus in Berlin

Denkmalgerechte Fassadensanierung

Durch umfassende Instandsetzungsmaßnahmen konnte die Südfassade des denkmalgeschützten Corbusierhauses in Berlin bei weitgehendem Erhalt der Originalsubstanz und denkmalgerechter Rekonstruktion des Originalerscheinungsbildes wieder hergestellt werden. | Rita Jacobs und Christoph Bock

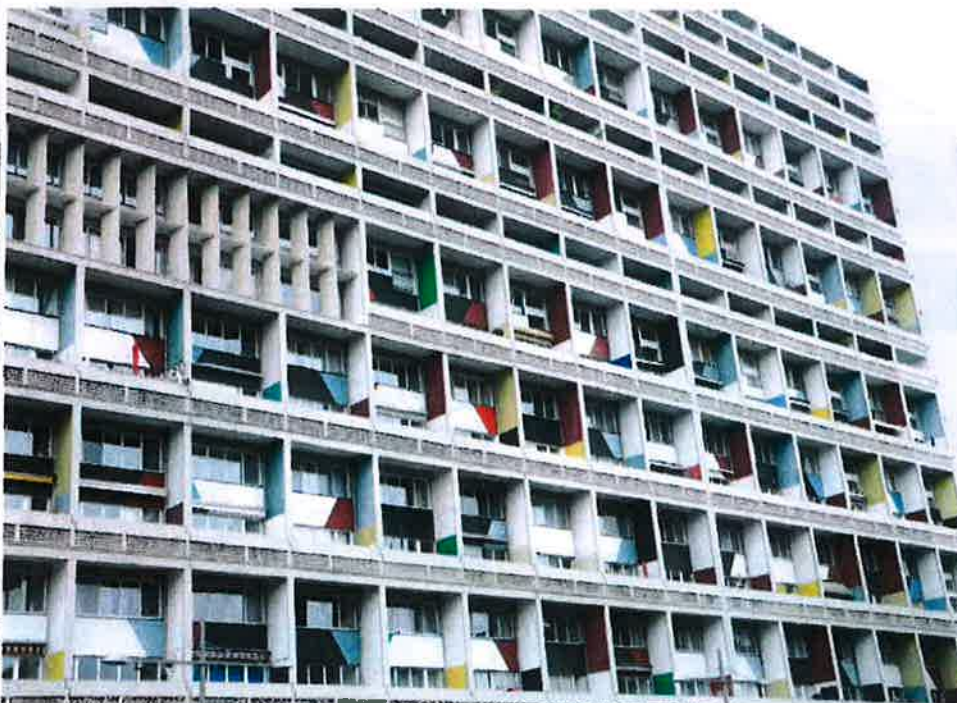
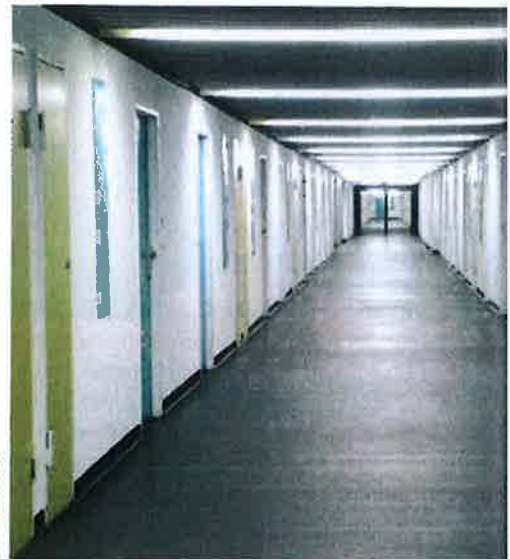
Bereits bei oberflächlicher Betrachtung ist auf den Loggienrandbalken sowie an den Lisenen und Loggiawänden die abblätternde Beton-schutzbeschichtung der früheren Instandsetzungsmaßnahme mit Ausblühungen und leichter Rissbildung zu erkennen. Die Substanzuntersuchung im Baustofflabor ergab, dass die Bewehrung teilweise, manchmal

vollständig im karbonatisierten Beton liegt. Damit ist ein ausreichender Korrosionsschutz nicht mehr gegeben. Zudem stellten sie im Bereich der Randbalken eine stark schwankende, im Bereich der Lisenen eine relativ geringe Betondeckung fest.
