# Außen kühl und innen trocken

**Instandsetzung einer Sichtbetonfassade unter Denkmalschutzaufgaben** ■ Das Nebengebäude einer jüdischen Begegnungsstätte wies massive Schäden an der Stahlbeton-Außenhülle auf. Durch eindringende Feuchtigkeit waren bereits Schimmelschäden im Innenraum aufgetreten. Mit einer Innenabdichtung konnte der denkmalgeschützte Bau instand gesetzt werden, ohne das Erscheinungsbild zu verändern. Risse in der Außenhülle wurden mit einem speziellen Injektionsverfahren mit Polyurethan verpresst. **Rita Jacobs und Hans Joachim Rosenwald**

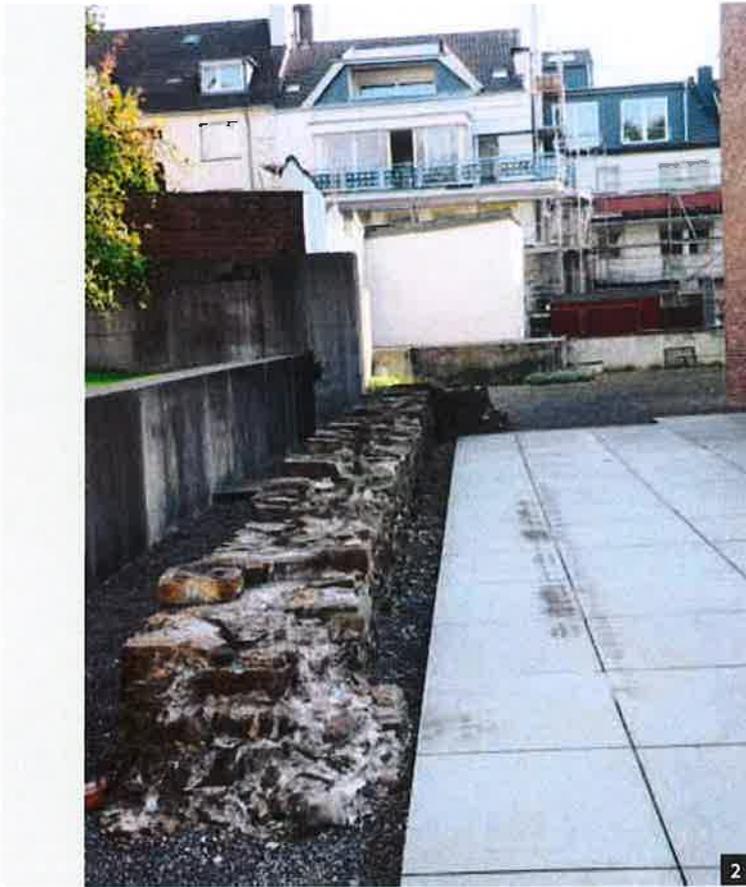
**Abb. 2:** An der nördlichen Grundstücksgrenze erinnern Teile der Grundmauern an die ursprüngliche Synagoge und ihre Zerstörung in der Reichskristallnacht am 9. November 1938.
