# Suchen und finden in Duisburg-Nord

**Kennwertermittlung und Bestandsaufnahme historischer Betonflächen.** Immer mehr Beton-Bauwerke werden zum Sanierungsfall. Dadurch entstehen zwangsläufig denkmalpflegerische Anforderungen, die in kein Schema üblicher Regelwerke der Betoninstandsetzung passen. Verlangt werden objektspezifische Individuallösungen. Beispielhaft wird das Ausführen eines solchen Diagnose-Auftrages im Landschaftspark Duisburg-Nord geschildert.

auftrag zur »Kennwertermittlung und Bestandsaufnahme an historischen Betonflächen im Landschaftspark Duisburg-Nord.«

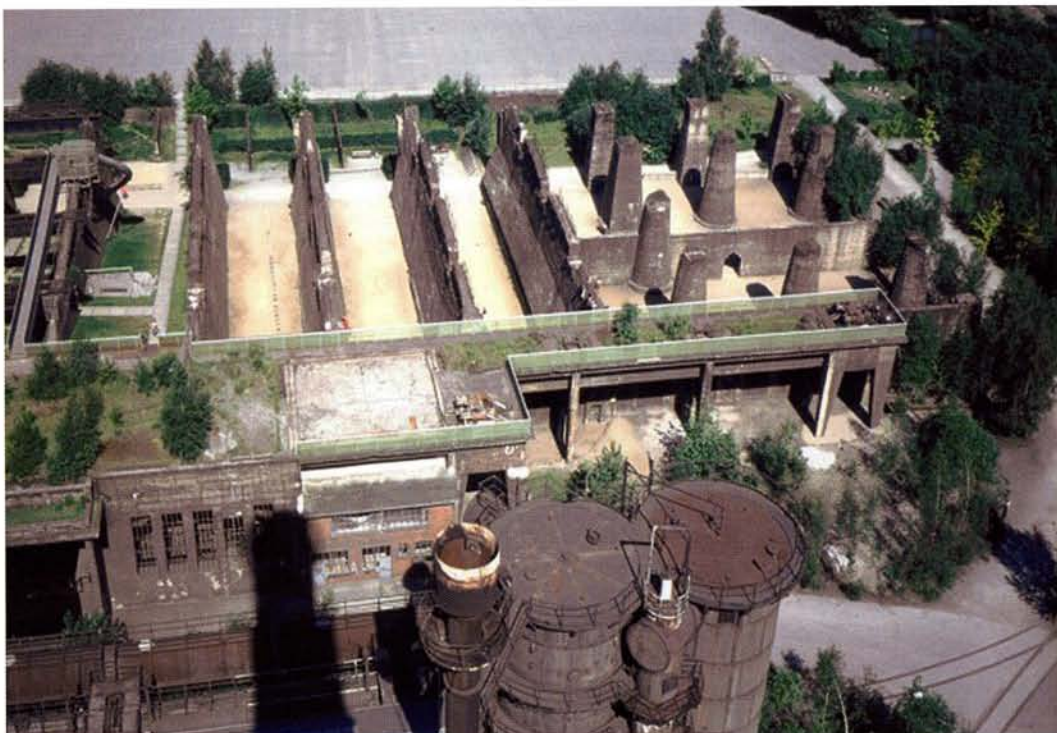
Abb. (3): DAV-Sekt. DU

Landschaftspark Duisburg-Nord, eine umgenutzte Industrietriche, unter anderem von der Sektion Duisburg des Deutschen Alpenvereins

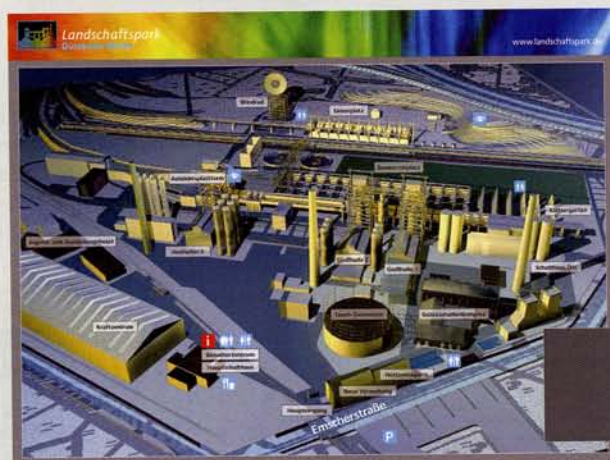
**Abb. 2:**  
Schema vom  
Gesamtkomplex

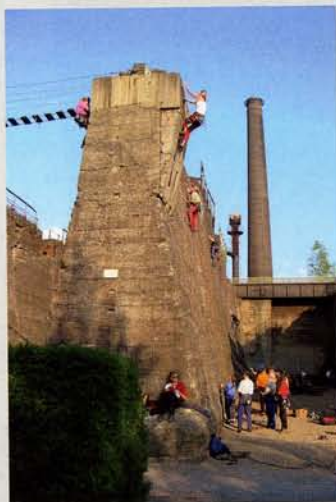
Mit dem Emscherpark verfügt die Sektion Duisburg des Deutschen Alpenvereins über den größten Outdoor-Klettergarten Deutschlands. Er weist mit über 400 Routen und einem Klettersteig fast alpine Ausmaße auf (Abb. 3). Sogar der Südtiroler Spitzenkletterer Reinhold Messner zeigte dort schon seine Kletterkünste.

Abb. 3: Alter Beton – alpine Gipfelstürmer
