Bundesgütegemeinschaft Instandsetzung von Betonbauwerken e.V.

Qualität beginnt schon bei der Planung Fachgerechte Betoninstandsetzung erfordert klar definierte Rahmenbedingungen

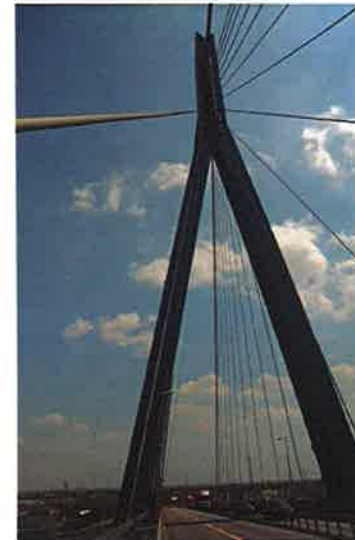
Mit den beiden weithin sichtbaren 135 Meter hohen Pylonen prägt die 3,6 km lange Hamburger Köhlbrandbrücke die Kulisse des Hamburger Hafens.

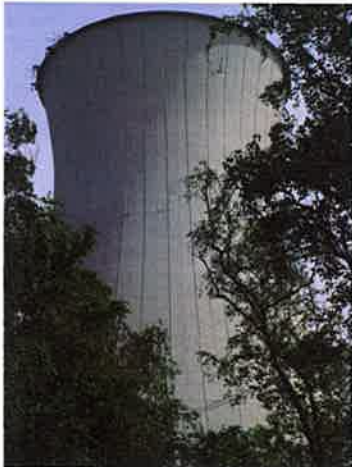
Rund 110 m ist der Kühlturm hoch, an der Basis misst er etwa 75 m und im oberen Teil beträgt der Durchmesser ca. 52 m.

Nicht nur die Überprüfung der technischen Funktionen stand bei der Revision des Steag-Steinkohle Kraftwerks in Lünen auf der Tagesordnung. Die Maßnahme wurde gleichzeitig zur Instandsetzung von Schäden an den Innenseiten des Kühlturms genutzt. Gefordert war, die vorhandene Substanz zu erhalten und für eine Restlaufzeit von 20 Jahren, während der Kühlturm weiter betrieben werden soll, zu schützen. Erreicht wurde das Ziel zum einen mit Baustoffen, für die eine spezielle Eignung für den Einsatz in Stahlbetonkühltürmen nachgewiesen war, und zum anderen durch eine sorgfältige Planung sowie den Einsatz von qualifizierten Fachleuten. Dies sicherte gleichzeitig die hohe Qualität der Ausführung und die Einhaltung eines sehr eng getakteten Terminplans. Trotz schwieriger Arbeitsbedingungen konnten die Arbeiten bereits drei Tage vor dem festgesetzten Termin abgeschlossen werden.

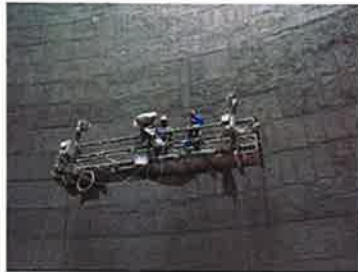
Gearbeitet wurde von zwei Motor-Hängegerüsten aus, die horizontal über den gesamten Umfang des Kühlturm-Innenraumes verfahrbar waren. Die Arbeiter hatten in der Breite nur knapp fünf Meter Platz zur Verfügung.

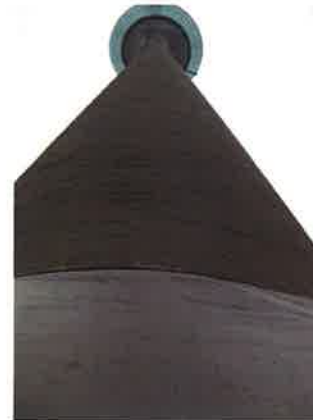
Der Turmunterbau nach der Fertigstellung: Die Optik hat sich durch die Instandsetzung nicht verändert.

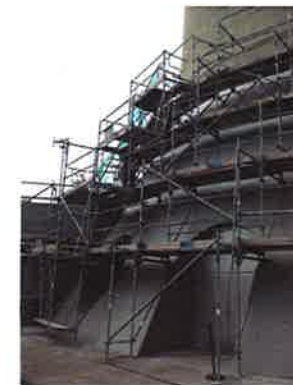
Die Maßnahme kurz vor der Fertigstellung. Die Reprofilierungen wurden so dezent wie möglich ausgebildet, um sichtbare „Reparaturstellen“ zu vermeiden, gleichzeitig aber so dick, wie für den Bewehrungsschutz notwendig. Bildnachweis (4): Massenberg GmbH, Essen

auf. Die exponierte Lage des Turms und seine Bedeutung als Touristenattraktion verlangten eine sichere und dauerhafte Instandsetzung. Gleichzeitig sollte sich die Optik des Unterbaus nicht verändern. Die Reprofilierungen mussten so dezent wie möglich ausgebildet werden, um sichtbare „Reparaturstellen“ zu vermeiden, gleichzeitig aber so dick, wie für den Bewehrungsschutz notwendig.

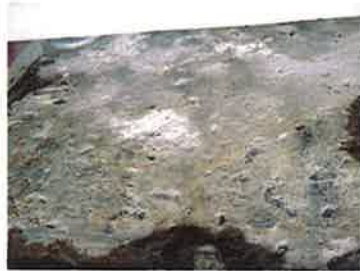
Die Schadensbilder: Abblätternde Betonschutzbeschichtungen der vorangegangenen Sanierungen, Risse, Ausblühungen. Die Laboruntersuchung ergab, dass die Bewehrung häufig im carbonatisierten Beton liegt. Damit war ein ausreichender Korrosionsschutz nicht mehr vorhanden.

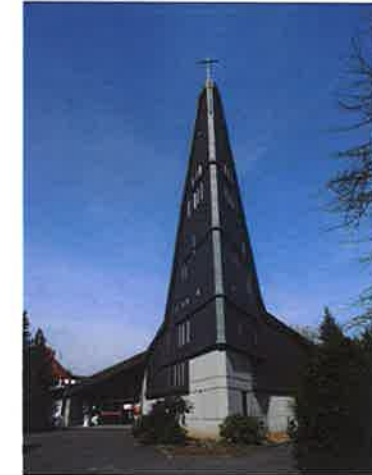
Eine typische Kirche der 60er Jahre: Nach der Instandsetzung wurde der untere Fassadenbereich als Sichtbeton ausgearbeitet, während der obere Bereich nach Abstimmung zwischen dem Bauherrn, der evangelischen Kirchengemeinde Sarnau sowie der beteiligten Architekten Himmelmann und Schneider-Lange eine Vorsatzschale aus Schiefer erhielt. Gut zu sehen die Scheinfugen, die die Oberfläche strukturieren.

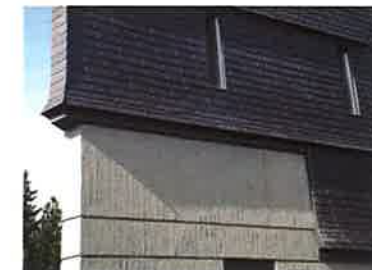
Durch das Eindrücken einer Brett-schablone in die noch frische, planeben abgezogene Oberfläche wurde die alte Struktur des schalungsrauen Betons rekonstruiert. Fotos(3): Rita Jacobs

Besonders anspruchsvoll war die Rekonstruktion der ursprünglichen Oberflächenstruktur des schalungsrauen Betons bei der Instandsetzung einer denkmalgeschützten Kirche vom Ende der 60er Jahre. Eine aus heutiger Sicht unsachgemäße Verarbeitung des Betons hatte eine mangelhafte Betonqualität zur Folge und ist Ursache der massiven Ausführungsmängel, die zu den aktuell behobenen Bauwerkschäden führte. Eindringende Feuchtigkeit beeinträchtigte die Dauerhaftigkeit der Konstruktion und vor allem die Verkehrssicherheit der Fassade in starkem Maße. Nach Entfernung des geschädigten Betons und Reprofilierung der Fehlstellen sowie dem flächigen Auftrag eines Oberflächenschutzsystems gelang dies durch das Eindrücken von Brett-schablonen in die noch frische, planeben abgezogene Oberfläche. Ein Instandhaltungsplan stellt die Dauerhaftigkeit der Maßnahme sicher.
