# Heiße Fotos

**Infrarot-Thermografie hilft beim Energiesparen und Detektieren.** Zum gesunden und nachhaltigen Wohnen trägt sie auch bei. Zur Kontrolle von Ausführungsvorgaben in Bestand und Neubau privater, öffentlicher und gewerblicher Gebäude wie auch zur Feuchte-Ortung eignet sie sich ebenso.

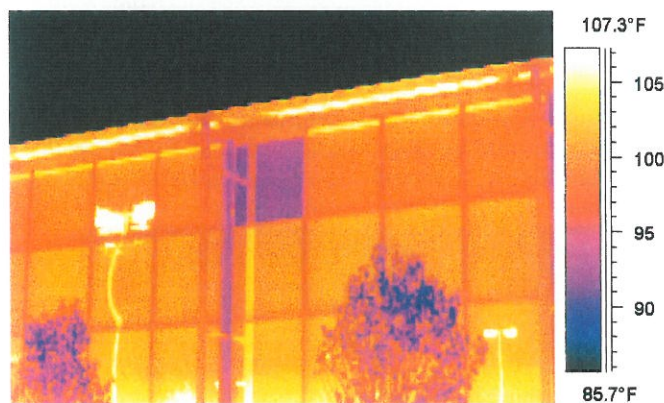
**Abb. 4:** Nachweislich falsche Einzelscheibenausführung in Gesamtglas-Fassade

Im Sinne von Niedrigenergiehausstandard und EnEV kann mittels Infrarotmesstechnik überprüft werden, ob Baustoffproduzenten beispielsweise bezüglich der Wärmedämmwerte halten, was sie versprechen, etwa auch bei Iso-Verglasung (Abb. 4).

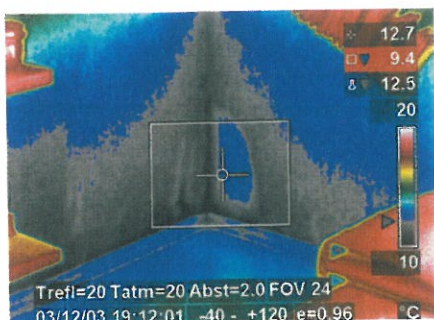
**Abb. 7:** Automatische Taupunktberechnung mittels entsprechender Kamera-Ausstattung

seren Wohnräumen. So kann auch Verwendung falscher Materialien, durch einen falschen konstruktiven Aufbau oder durch fehlerhafte Verarbeitung der Taupunkt an einer Stelle innerhalb des Raumes unterschritten werden (Abb. 7). Dann kondensiert die in der Luft immer vorhandene Feuchtigkeit an dieser Stelle. Die normale Raumluft durchfeuchtet so große Bereiche.
