Im Fluss

Maßnahmen an beiden Spindeln einer Tiefgarage bei laufender Nutzung. Untersuchungen hatten ergeben, dass die Überdeckung des Betons gemäß DIN 1045 an allen Bauteilen nicht mehr ausreichend vorhanden war. Ebenso fehlte die heute erforderliche Oberflächenschutz-Beschichtung sowohl auf beiden Zufahrtsspindeln als auch auf den Garagenebenen.

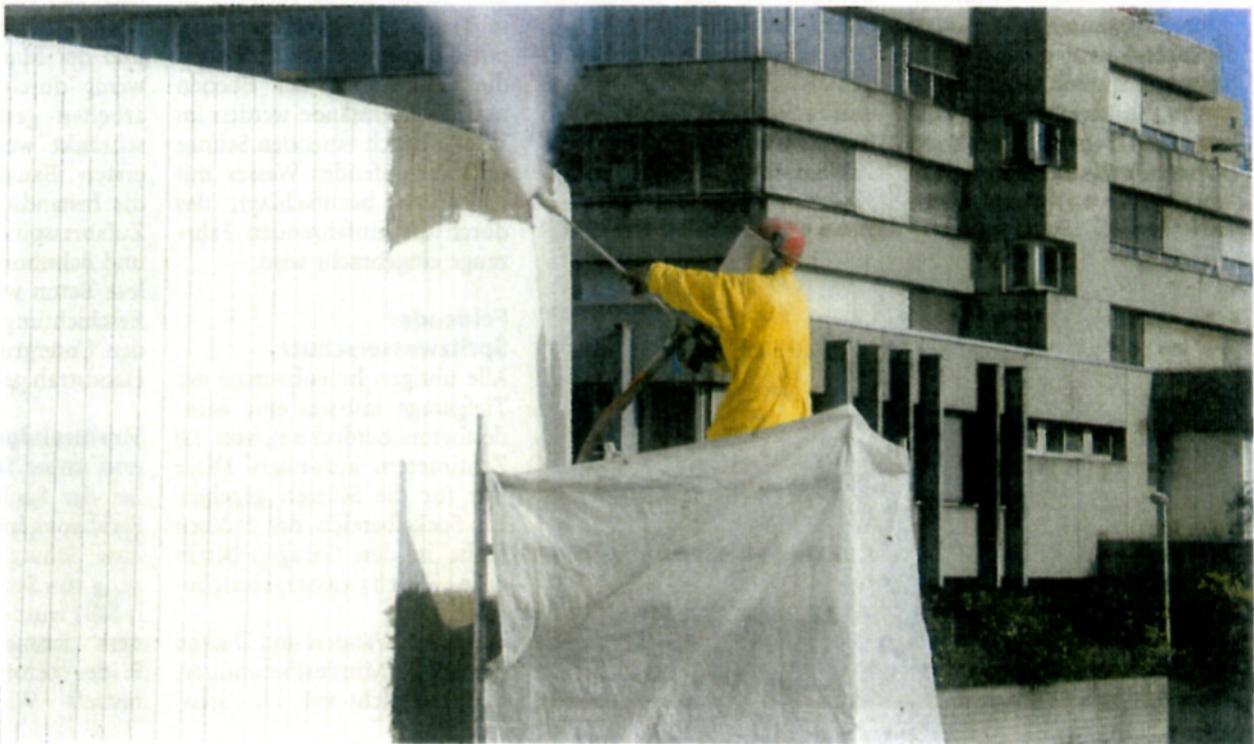
Abb. 1: Über Tage werden lose Betonpartikel und alte Beschichtung an den Zufahrtsspindeln mittels Handstrahlgerät entfernt.

Die Maßgabe bei der folgenden abschnittswisen Sanierung durch die Stadt Schwalbach gab vor, dass die vermieteten Garagen, das Parkdeck D und der Marktplatz möglichst wenig durch die Sanierungsarbeiten gestört oder eingeschränkt werden sollten. Im ersten Bauabschnitt erfolgte die Instandsetzung der beiden Zufahrtsspindeln Rathausseite und Bahnhofseite (Abb. 1). Der lose Beton wurde außen nebst Beschichtung bis zum tragenden Untergrund hin durch ein Handstrahlgerät entfernt.

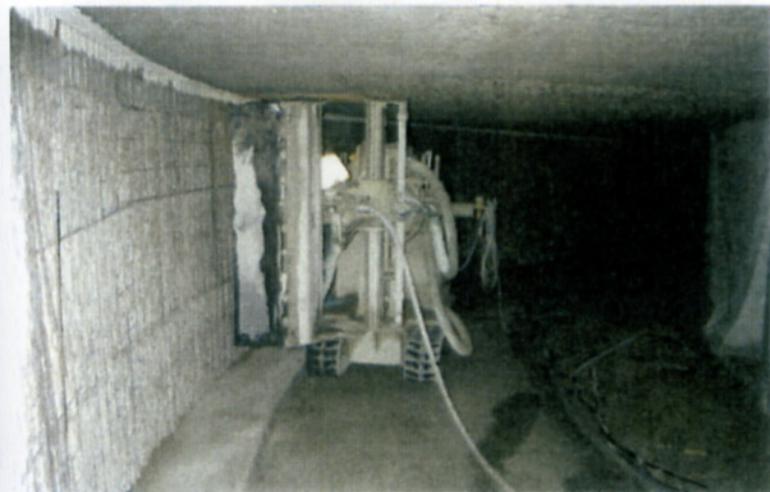
Abb. 2: Unter Tage legte ein Strahlroboter großflächig die Bewehrung in den Fahrbahn-Schächten der Spindeln frei.

Bei der Sanierung der ersten Parkhausspindel gemäß Richtlinie Schutz und Instandsetzung von Betonbauwerken (Rili-SIB) wurde dann innen nach dem Instandsetzungsprinzip R der chloridbelastete Beton mittels Wasserhöchstdruck-

strahl (2.000 bar) komplett abgetragen (Abb. 2). Dazu kam innerhalb der Tiefgarage ein Strahlroboter zum Einsatz, der die Bewehrung in den Zufahrtsspindeln großflächig freilegte. Danach konnte dann das Reprofilieren mit Spritzbeton erfolgen.

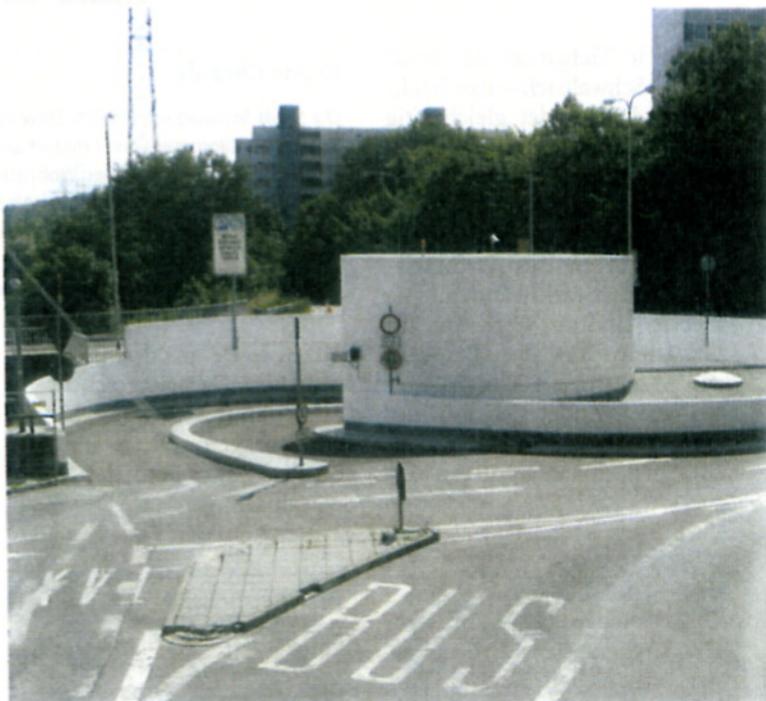
Abb. 3: Neuer, von Hand aufgebrachter Korrosionsschutz für die freigelegte Bewehrung

Die Betonoberfläche der Decken erhielt eine Beschichtung mit einem kunststoffvergütetem Spritzmörtel (SPCC). Die Wandoberflächen versahen die Verarbeiter mit einem kunststoffvergütetem Mörtel (PCC) inklusive einer OS-2 Beschichtung. Der Korrosionsschutzanstrich wurde händisch aufgebracht zum Schutz der gestrahlten Bewehrung (Abb. 3).

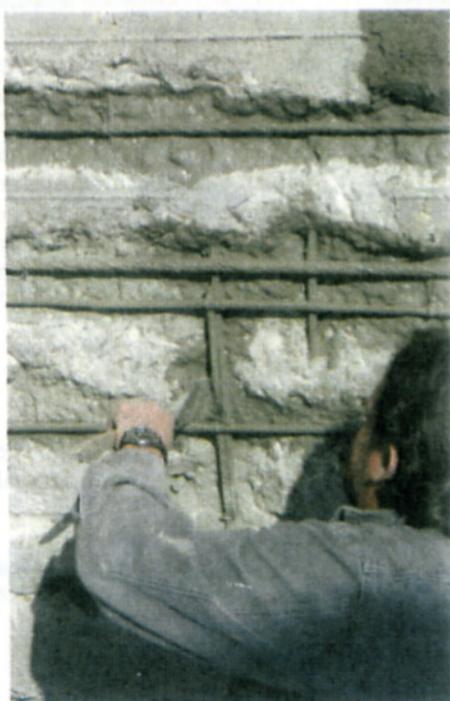
Abb. 4: Abschluss des 1. Sanierungsabschnittes mit fertig gestellter Zufahrtsspindel

Zufahrtsspindeln für die Ebenen A bis C auf der S-Bahnhofseite konnte im Juli 2006 fertig gestellt werden (Abb. 4). Es werden 5 weitere Sanierungsabschnitte bis Ende 2011 erfolgen, um die vollständige Sanierung des Parkhauses abzuschließen.
